FAANYAGVÉDELMI SZAKVÉLEMÉNY

Szent József Plébániatemplom és Rendház
3100 Salgótarján, Acélgyári út 1-3. (hrsz. 3556)
műemléki törzsszám: 10801, azonosító: 13644

Budapest, 2017. június 30.

Tárgy: Az épület-együttes felújításának igénye merült fel, melynek előkészítési, tervezési munkái kapcsán kaptam megbízást Bókáné Bakos Mária (Timpanon Architekt Kft., 3100 Salgótarján, Damjanich út 107.) vezető tervezőtől a tetőszerkezetek faanyagvédelmi vizsgálatára.

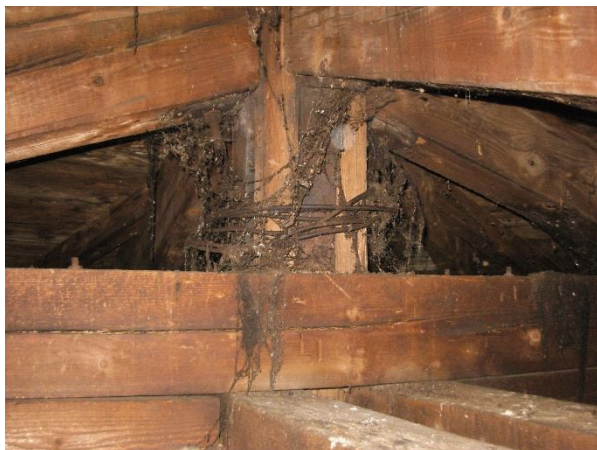
1. fotó

A **torony** két közbenső, faanyagot is tartalmazó szintje közül az alsóra 3 karú acéllépcső vezet. A pórödém felső felülete palló anyagú. A második szint hasonló kialakítású, de acélgerendákkal kombinált, amik egyben a harang tartószerkezetét is képezik. Mindkét szinten, elsősorban a nagyméretű, nyitott ablakfelületeken becsapó eső hatására nedvesedés, beázási foltok láthatók, de mivel a felületeket időnként fáradt olajjal kezelik, a konkrét behatárolás nem lehetséges.

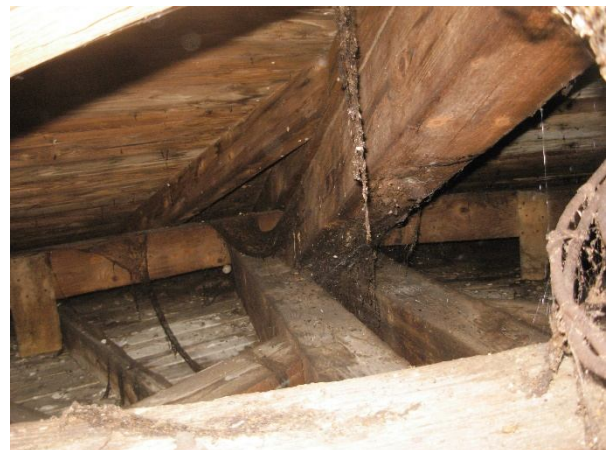
2. fotó

A sisak szerkezete két egymásra merőleges fogópárból, és a további 4 sarokba tartó fiókgerendából áll. A kis sátoztető közepén függesztőoszlop (kis császárfarfa) került elhelyezésre, a két „főállásban” ferdetámok is vannak. A sisaknak nincs teherhordó födéme, a fogópárszint van alulról deszkázva. A mennyezet több helyen beázási foltos, sérült nádaszott vakolat. A födémdeszkázást a fogópárok és fiókgerendák között élére állított deszkával „merekítették”, és egy ilyen területre vezet a kialakított bebúvó nyílás, ennek megfelelően a fenti térben kétséges a biztonságos tartózkodás. A sisakban a főállások közötti kis nyílások nem teszik lehetővé a terület bejárását, a kis hajlásszög miatt a talpszelemen mögötti ereszt sem hozzáférhető.

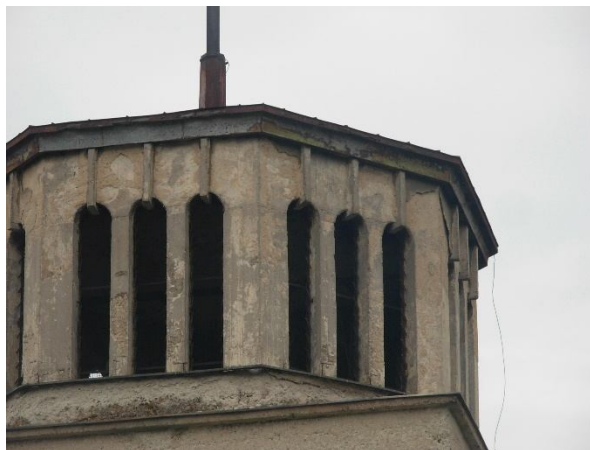
5. fotó

A torony héjalása teli deszkázaton lemezfedés. Az eresztől alulról és oldalról deszkázott, avult állapotú.

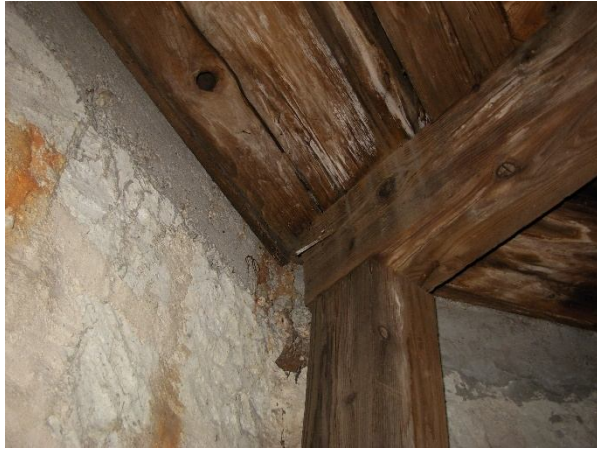
6. fotó

Az **előcsarnok** felett a templomhajótól elválasztó falazattól kezdtem a tetőszerkezet számozását római számmal, illetve betűjellel. A fal melletti „I.” főállás valójában egy megerősített talpszelemen. A II. főállás nagyméretű vasbeton gerendára támaszkodik, fogópáros, 3 székoszlopos, ferdetámos szerkezettel. A sarkokba torokgerenda-szerű felső kötőgerendák futnak ki a külső fali oszlopokhoz. A csomópont kialakítása esetleges, az oszlop alsó támaszkodása is bizonytalan. Az oszlopok merevítése sem megoldott.

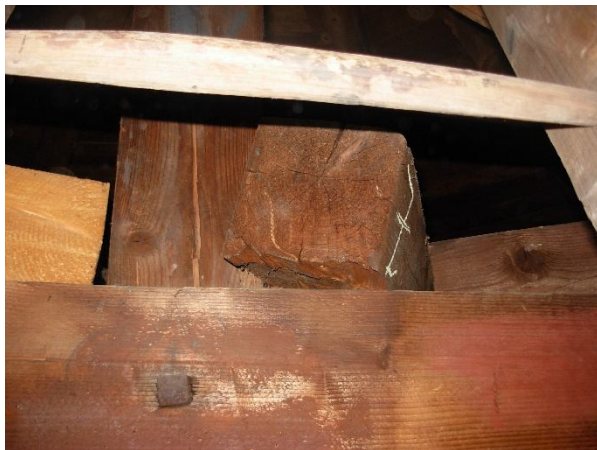
8. fotó

A „B” és „C” jelű állásokat részben, illetve egészben már újra cserélték. A régiek belső végei nem befogottak, mindegyik elcsavarodott.

részben új szerkezet, de virulens fertőzés, 15.fotó	átépítés
8.	"D"	torokgerenda	utca felől		Z	csavarodott, 8.fotó	statikai ellenőrzés

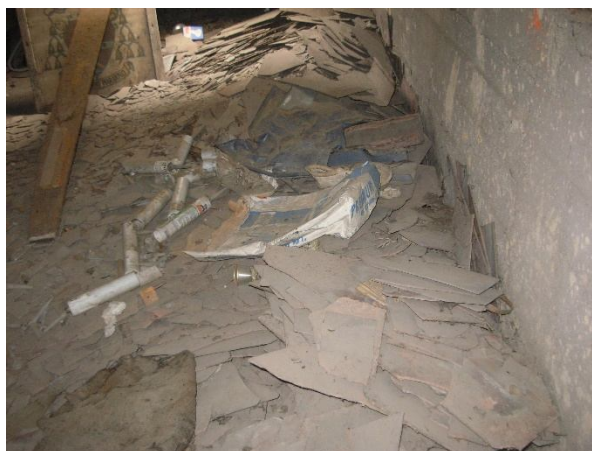
10. fotó

A **rendház** tetőszerkezete három részre tagolható. A torony és szentély melletti kis beugró régi szaruzata felett új tetődeszkázat található. A falon itt talpszelemen is fut. A területen sok a palatörmelék.

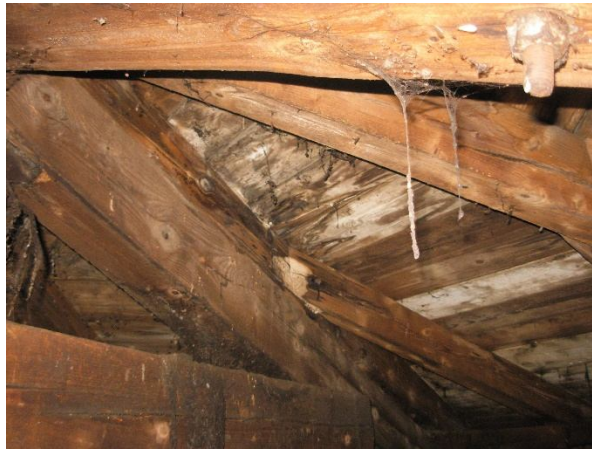
13. fotó

A gyakorlatilag nem hozzáférhető területen, a szemlézés során egy biztosan aktív gombafertőzési góc volt tapasztalható. A szaruzat felső lapjain még vélhetően további bekorhadások is előfordulnak. A tetődeszkázat avult, foltos, sókiüléses.

A födémdeszkázaton madár és denevér ürülék látható viszonylag vastag rétegben.

aktív károsodás, 13.fotó	csere, kimetszés
előcsarnok feletti tetőszerkezet							
2.	I.	talpszelemen	teljes hosszon		Z	csavarodott	statikai ellenőrzés

A toronysisak fedését, tetődeszkázatát, szegély deszkázatát érdemes cserére betervezni, mert a szerkezet javítását sem lehet elvégezni ezek megbontása nélkül. A szaruzatban a jelzett fertőzés mellett még előfordulhat cserélendő, vagy javítandó elem, de ennek külső nyoma nincs. A födémdeszkázatot kitakarítást követően vélhetően meg lehet tartani, de a nádazott vakolatot érdemes átnézni, nem lazult-e meg helyenként. A sisak kialakítása a karbantartást nem igazán teszi lehetővé, így különösen törekedni kell a jó minőségű, tartós anyagok szakszerű beépítésére. Esetleg érdemes átgondolni a búvónyílás helyét, darabszámát, megközelíthetőségét.

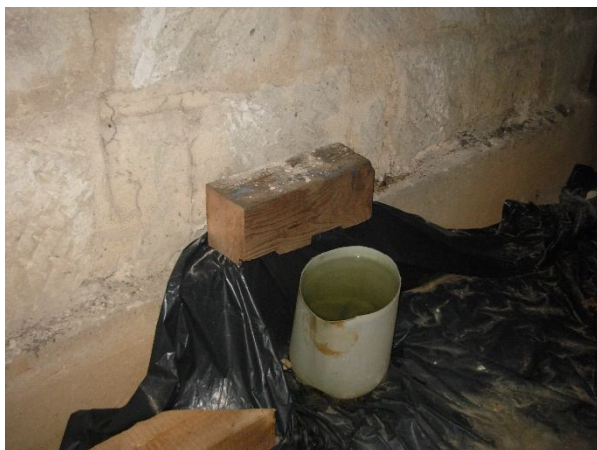
14. fotó

Az előcsarnok jelenleg is ázik, virulens gombafertőzés található a szerkezetben, illetve a már kibontott, de fent hagyott fatörmelékben. Utóbbin a legveszélyesebb, Könnyező házigomba telepedett meg.

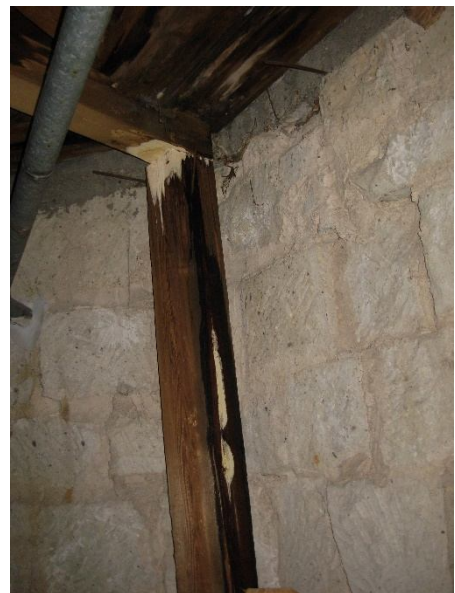
15. fotó

7.	"B"	székoszlop-torokgerenda-attika	udvar felől	gomba

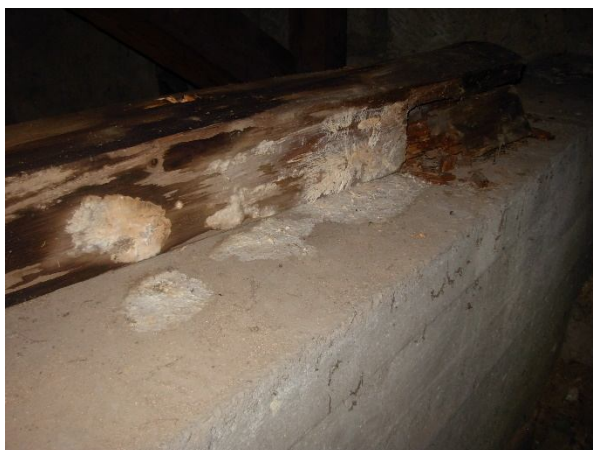
16. fotó

5.	"A"	torokgerenda	udvar felől		Z	csavarodott	statikai ellenőrzés
6.	II.	fatörmelék	udvar felől	SI!	X!	főállás alatt benthagyott törmelék, 16.fotó	eltávolítás, fertőtlenítés

Az előcsarnok tetőszerkezetének hiányosságait tartószerkezeti szakértő bevonásával szükséges vizsgálni, legalább a szerkezeti kapcsolatok megerősítése elkerülhetetlen. Ugyanakkor a faanyagvédelmi szempontból szükséges cserék függvényében érdemes megfontolni akár a teljes átépítést is. A bent maradt

fatörmelék szóródásmentes eltávolítását mielőbb el kell végezni, valamint a terület fertőtlenítése is igen fontos (lásd lentebb is)!

6. A Könnyező házigombával fertőzött törmelék szóródásmentes eltávolítása után a vasbeton gerendát hőkezeléssel és felületi fertőtlenítéssel kell mentesíteni. A környezet felülvizsgálatát is el kell végezni, a födémmre esetleg leszóródott törmeléket a feltöltés felső rétegével együtt kell eltávolítani. A fertőtlenítést ott is el kell végezni. Szakkivitelező vagy szakértői művezetés alkalmazását javaslom.

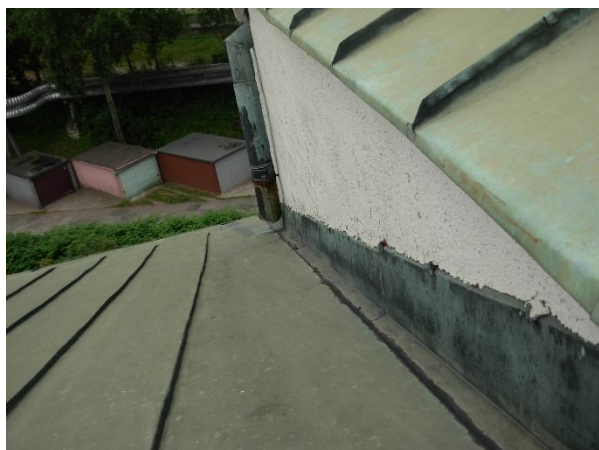
17. fotó

A szerkezet átgondolatlan, kapcsolatai esetlegesek, így azt vélelmezem, hogy a háborús találat ezt a területet érte. Mindenesetre a károsodások az attika csatorna és lefolyó karbantartásának hiányosságai mellett talán ebből is erednek. Nem hasznos az sem, hogy a templomhajó felől elhelyezett falszegély a lemezfedés alá fut.

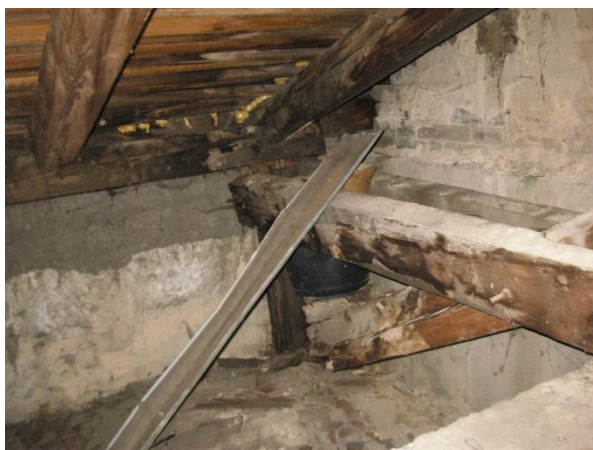
19. fotó

A templomhajó kisebb károsodásai mellett az előcsarnokkal határos sarok súlyos károsodása emelendő ki, fentiek alapján nem meglepő módon.

a fődém is érintett! aktív károsodás, 19.fotó	átépítés

A templomhajó 1.főállásának udvari oldalát is át kell építeni.

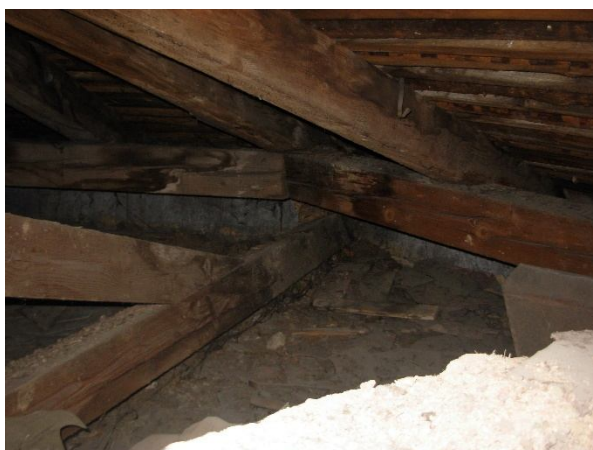
20. fotó

A szentély egyik csomópontja is megsüllyedt, a kis hely miatt felülvizsgálata a javításkor ajánlott.

Sor-szám	Főállás száma	Tetőszerk. elem megnevezése	Elhelyezkedése	Káro-sító	Káros. rajzi jele	Megjegyzés	Szükséges faanyagvédelmi beavatkozás
16.	4.-5.	2.szaru	udvar felől		Z	csavarodott	statikai ellenőrzés
17.	5.	főszaru	udvar felől		Z	csavarodott	statikai ellenőrzés
18.	11.	felső fogópár	utca felől		Z	csavarodott	statikai ellenőrzés
19.	11.	főszaru	utca felől		Z	csavarodott	statikai ellenőrzés
20.	11.	térdozl.-csonka kötő	utca felől	gomba	⊗	törmelékkel takart	kitakarítás, felületi és mélyvédelem, felülvizsgálat
szentély feletti tetőszerkezet							
21.	I.	kötőgerenda	mindkét végén		Z	csavarodott	statikai ellenőrzés
22.	"B"	kötőgerenda	utca felől		Z	csavarodott	statikai ellenőrzés
23.	"D"	kötőgerenda	utca felől		Z	csavarodott	statikai ellenőrzés
24.	"D"	kötő-talpszelem.-szaru	udvar felől	gomba	⊗	levált, megsüllyedt csomópont, 20.fotó	statikai ellenőrzés, faanyagvéd. felülvizsgálat

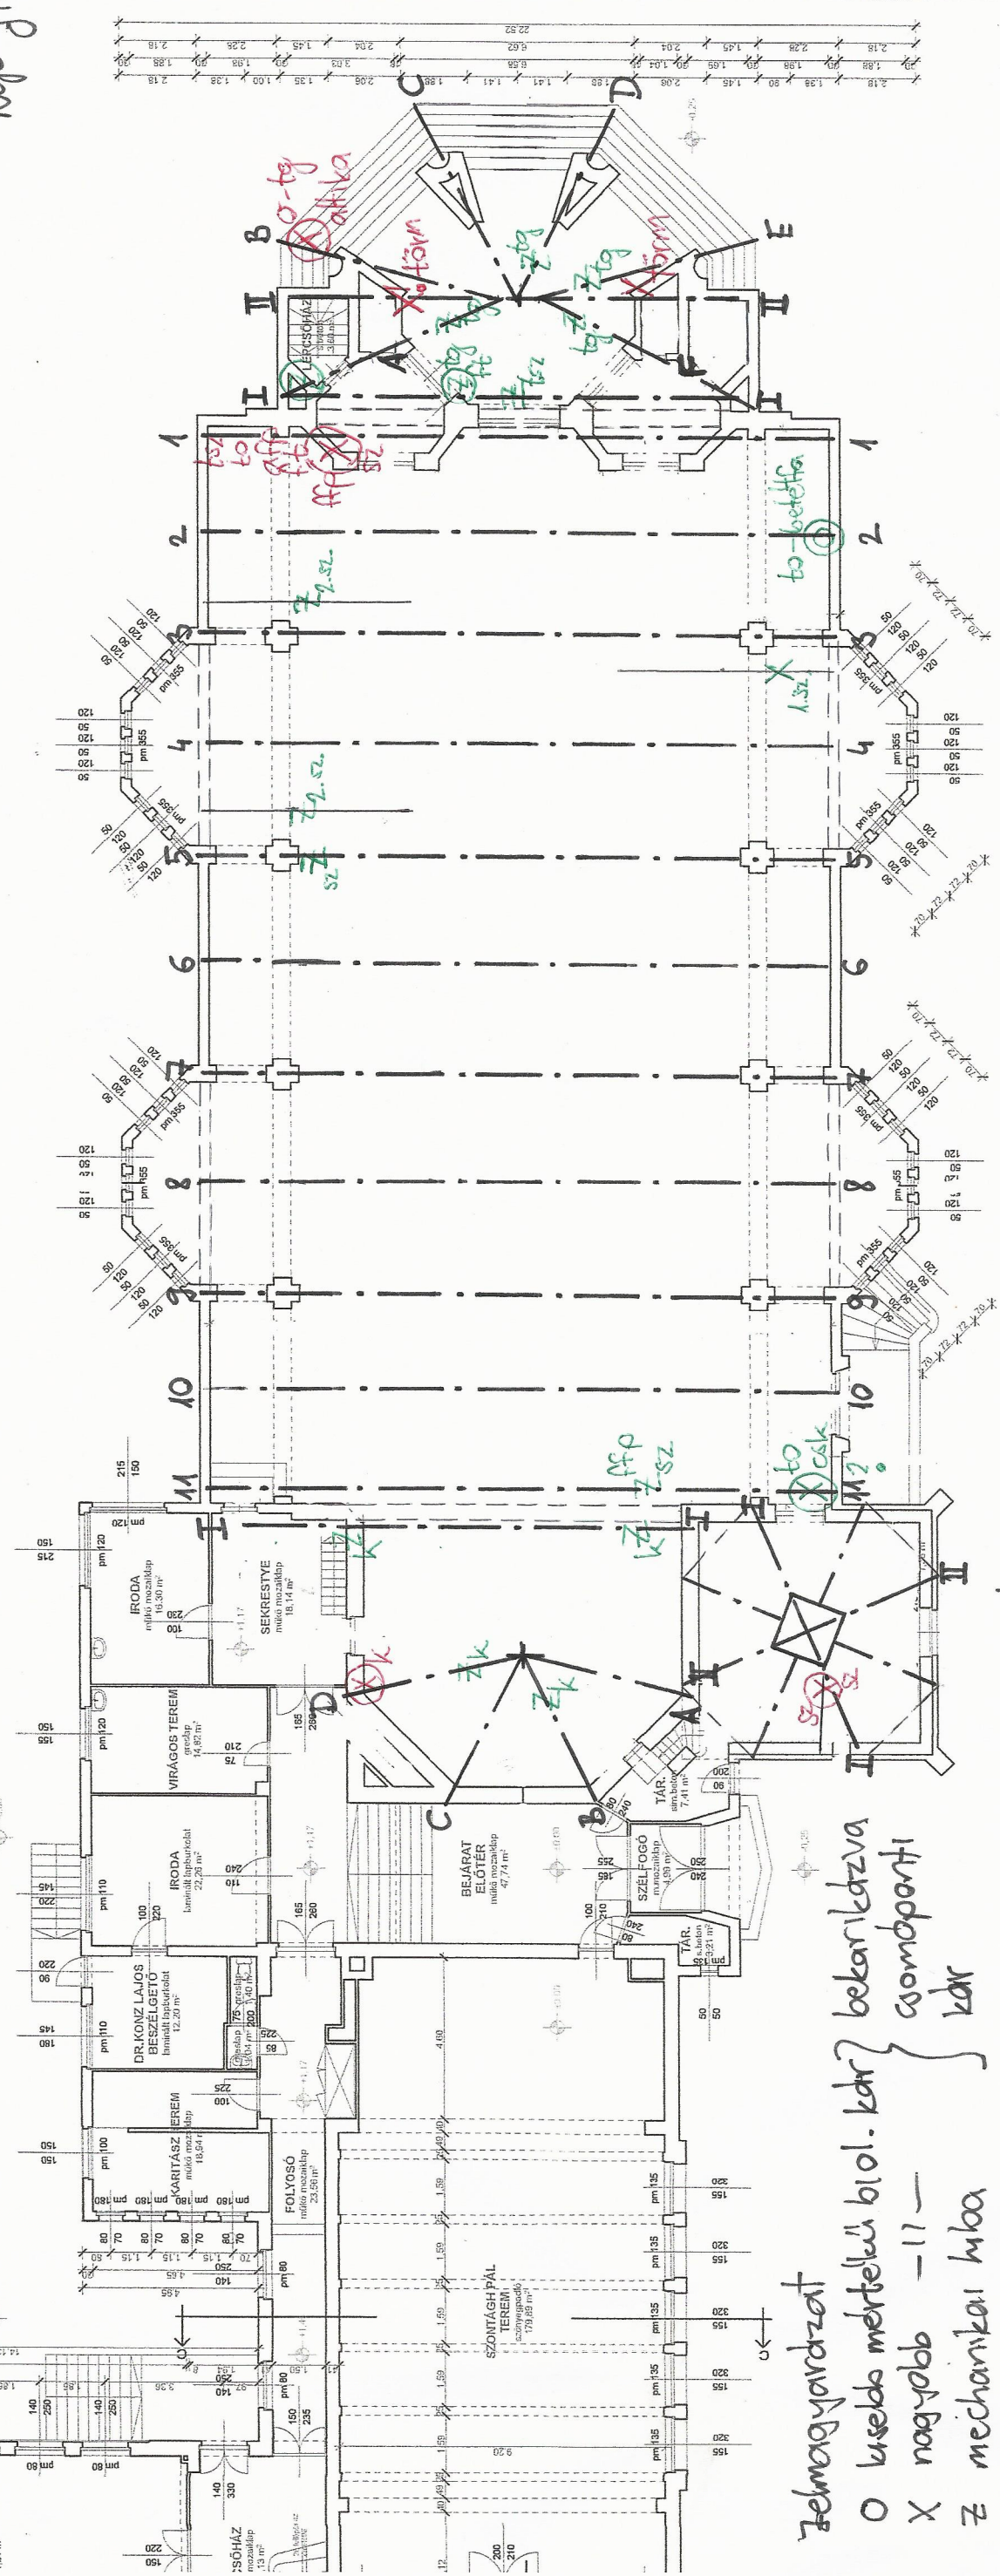
Szent Főzsef plébánia templom
 és rendház tetőszerkezeti
 karossodásai
 3100 Salgotarján, Acelgyár út 1-3.

A tetőszerkezet azonosított biológiai károsodásait a helyszínen krétával az elemekre jelöltem, alaprajzi vázlaton ábrázoltam, és táblázatos formában is összefoglaltam („O” kisebb mértékű fertőzés és „X” nagyobb mértékű fertőzés). A biológiai károsodások mellett mechanikai sérüléseket, hiányokat, hibákat is találtam, melyek közül a jelentősebbeket szintén megadtam („Z”).
