Salgótarjáni Szent József templom

Restaurálási tervezet

MAGYAR KŐRESTAURÁTOR Bt. 2017.

RESTAURÁLÁSI TERVEZET

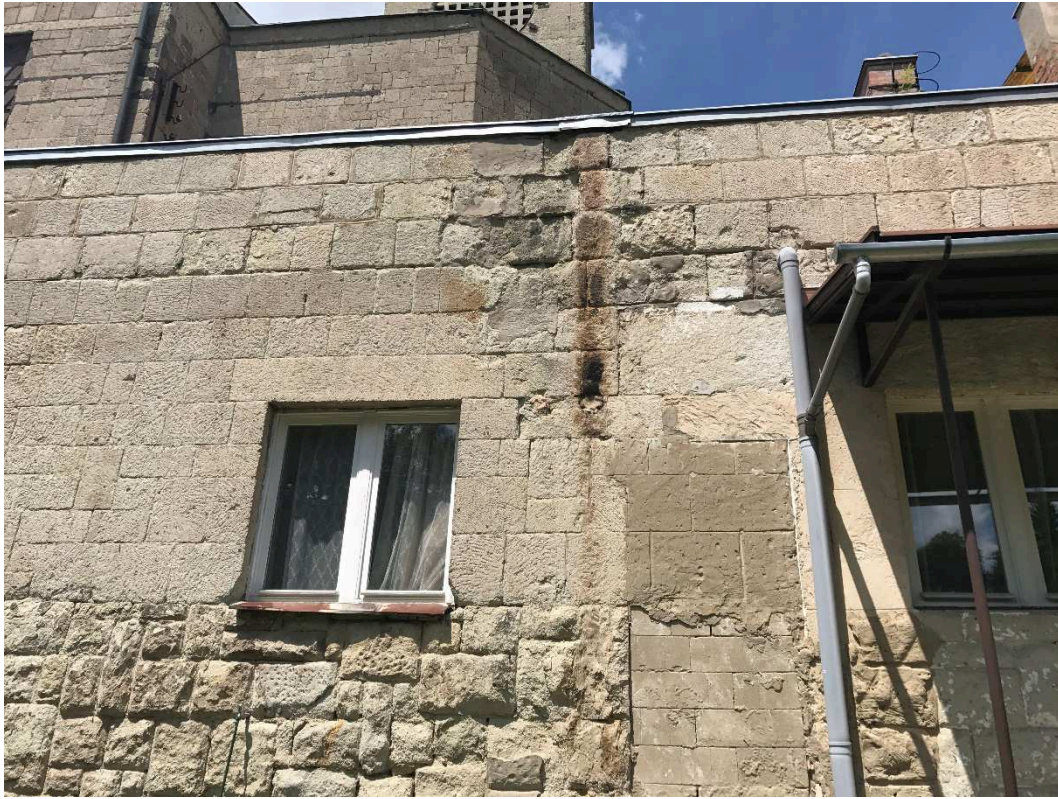
A templom építőelemeiben a pusztulás mértéke összefügg a felületek esőnek való kitettségével, a kőanyag pusztulása ezért a falsíkból kiemelkedő elemeknél, a ciklopkő falazat tetején, valamint a templom falazatának, alsó 0,5 m-es sávján erőteljesebb. A bádorgozás sérüléseinek környezetében erőteljesebb mállás figyelhető meg.

7. kép: sérült bádoglemez fedés miatti ázás

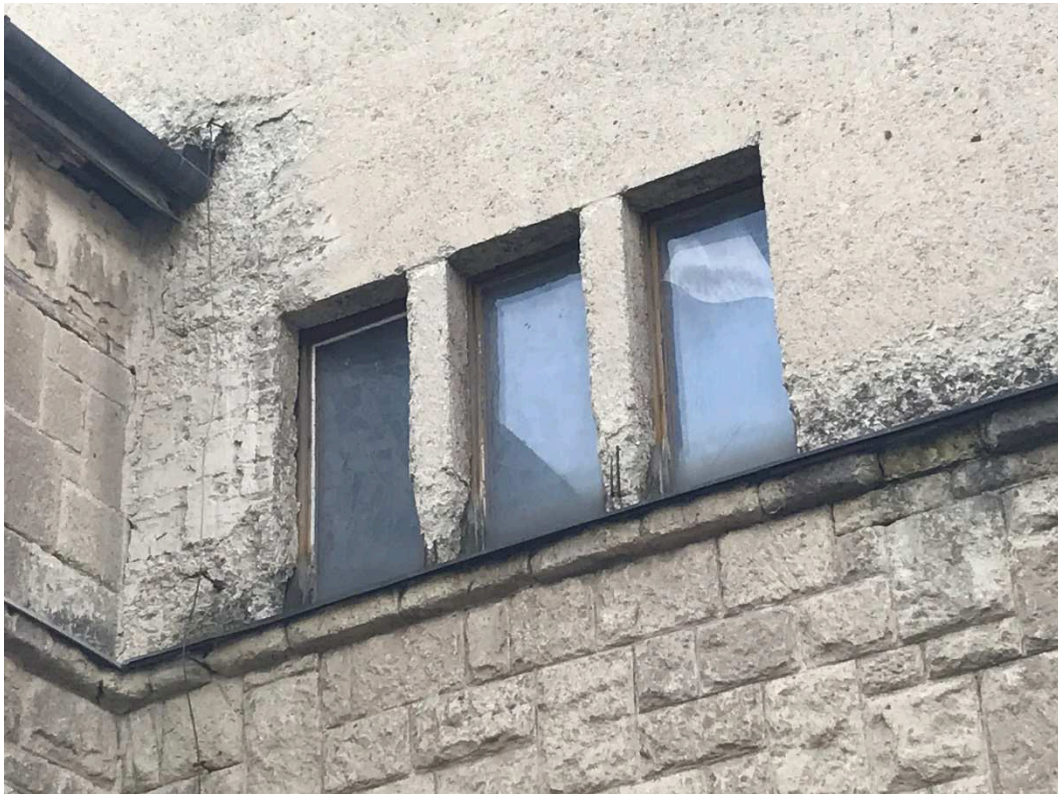
8. kép: sérült csatorna miatt, lefagyott kőporos vakolat

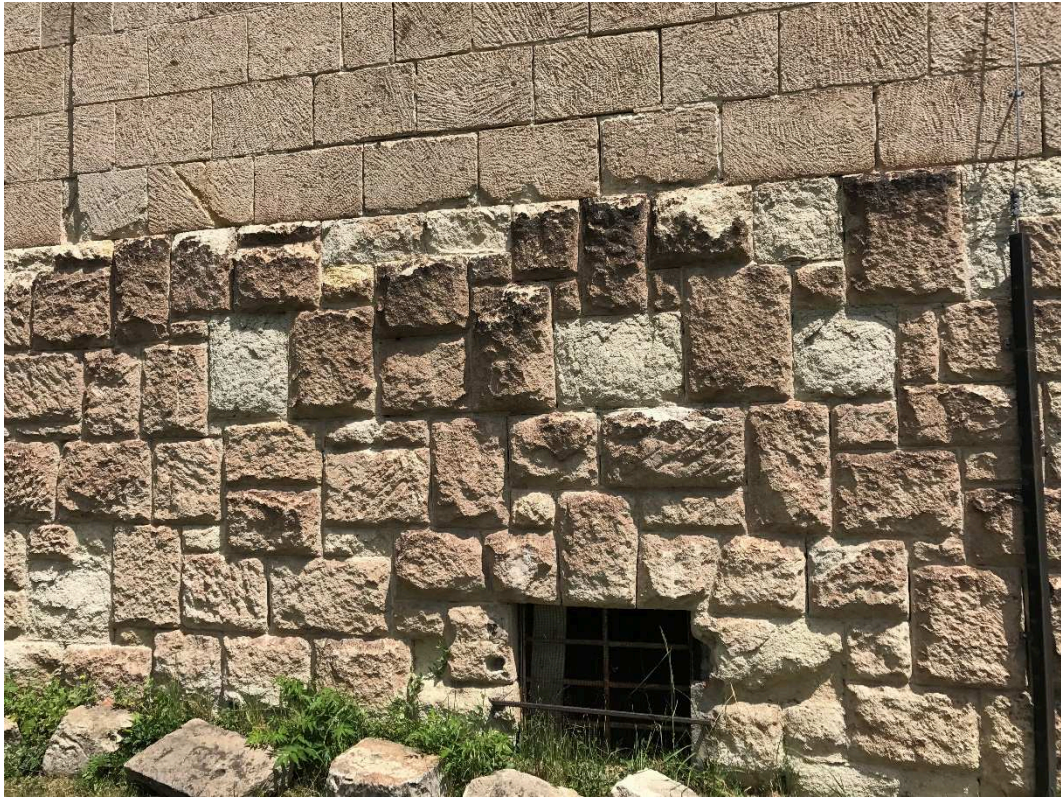
9. kép: a pusztult ciklopfalazat

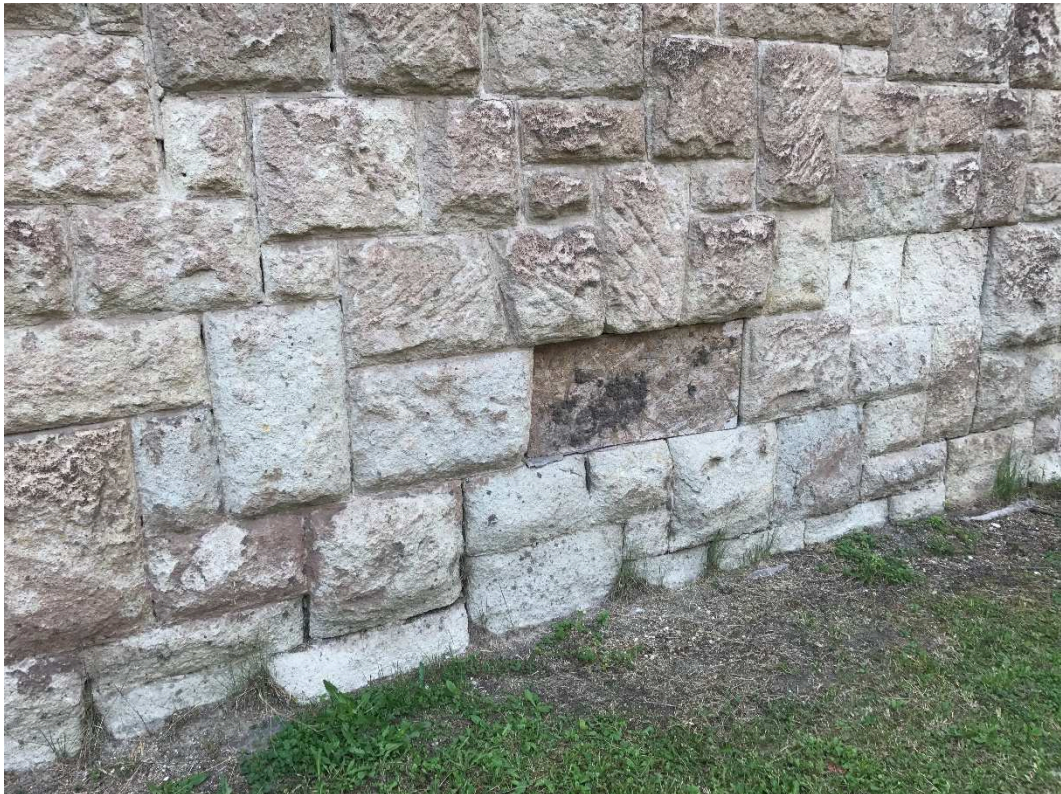
10. kép: a pusztult ciklopfalazat

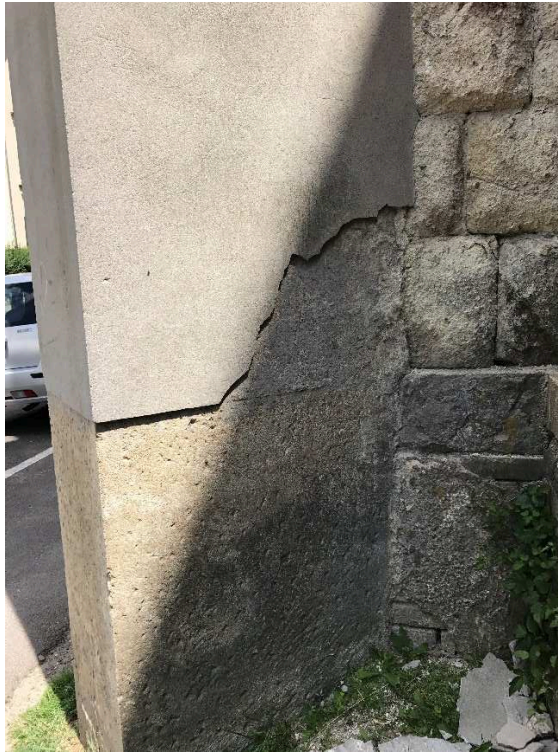
11. kép: kőporos vakolatot fedő cementes vakolat

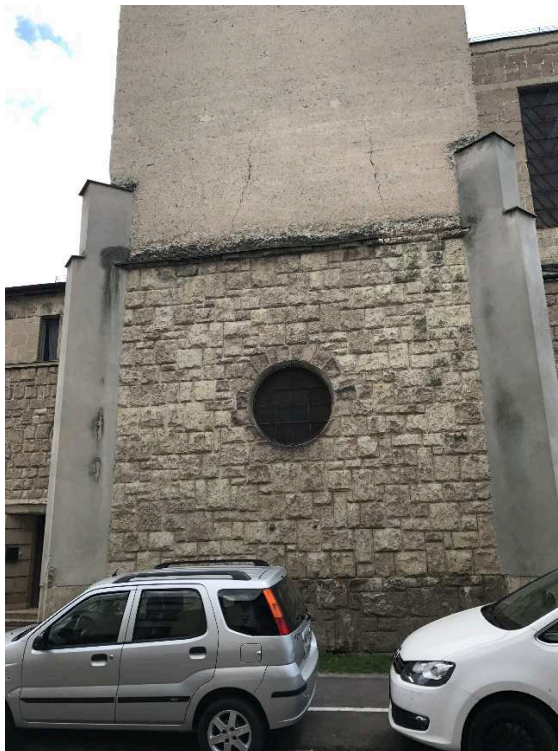
12. kép: kőporos vakolatot fedő cementes vakolat

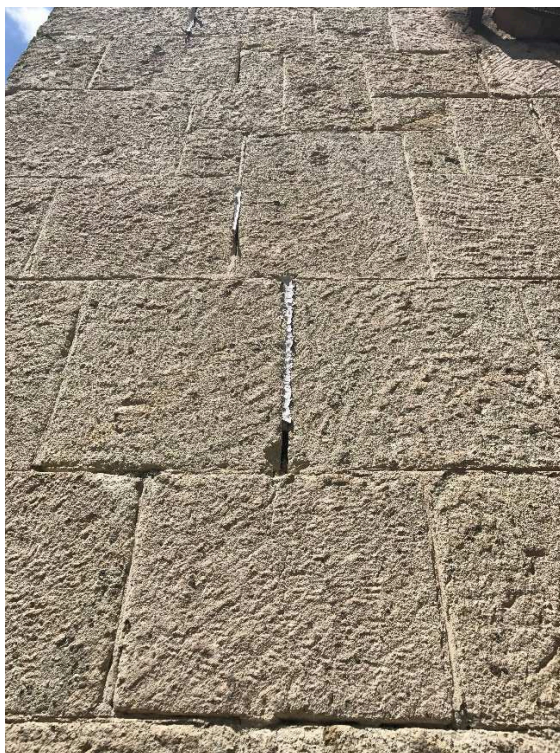
13. kép: a kipergett fugák szakszerűtlen pótlása

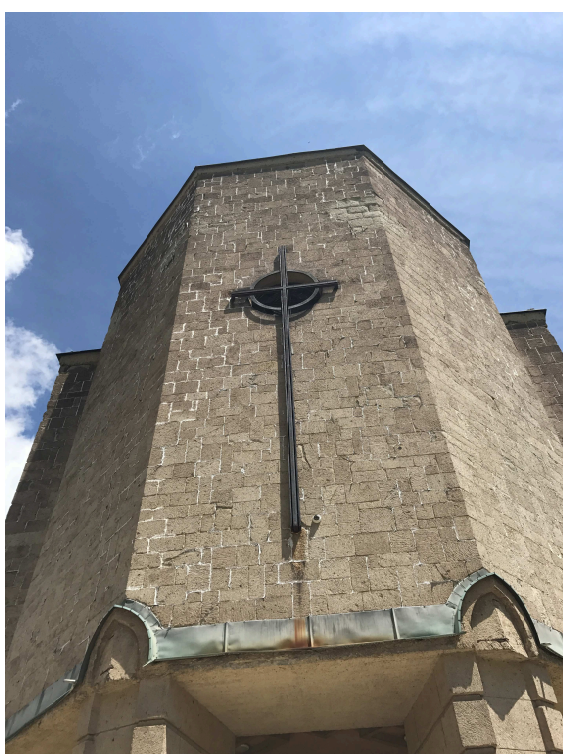
14. kép: a kipergett fugák szakszerűtlen pótlása

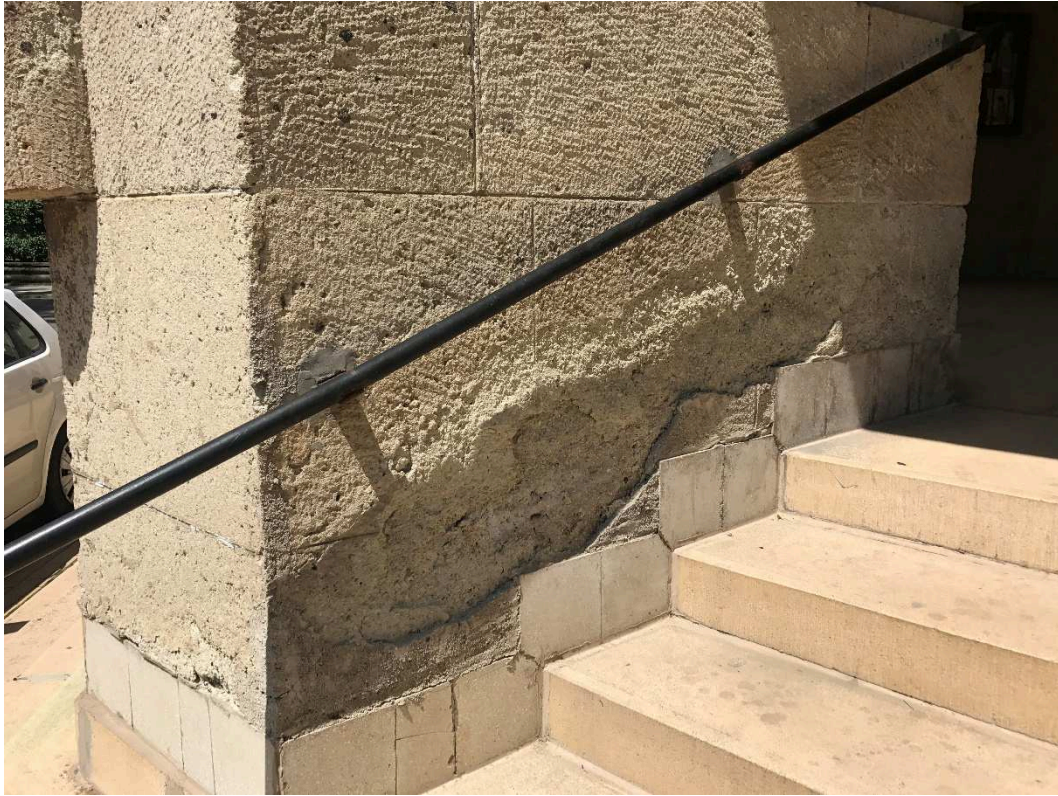
A templom bejáratának- és oldal lépcsőinek alapozása meggyengült, a bejárati lépcsőfokok kimozdultak a helyükről, ezért elbontásuk és újraépítésük szükséges. A lépcső melletti falazat a lépcsőről visszacsapódó eső miatt, erősen erodálódott, ezen felületeket utólagosan, oda nem illő műkö lapokkal burkoltak.

15. kép: lépcső melletti pusztult falsáv

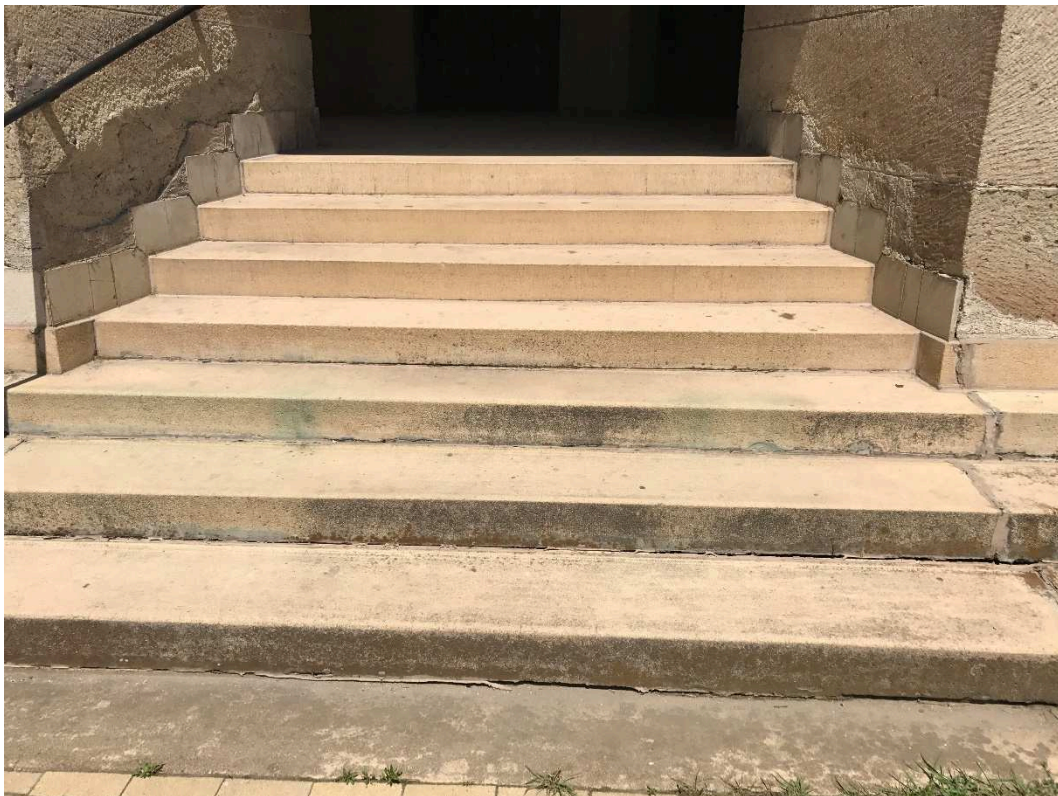
16. kép: kimozdult lépcsőelemek

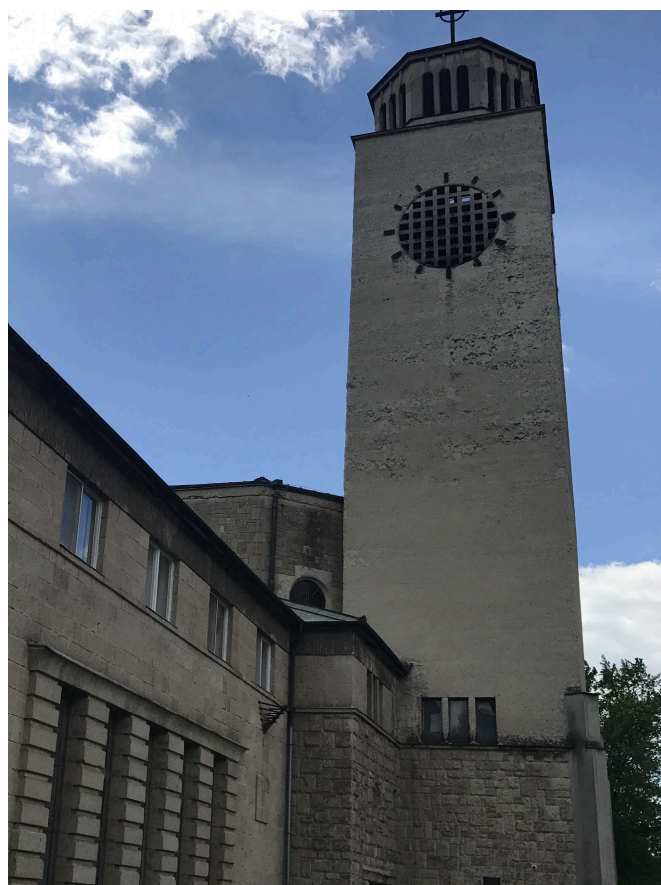
17. kép: pusztult kőporos vakolat

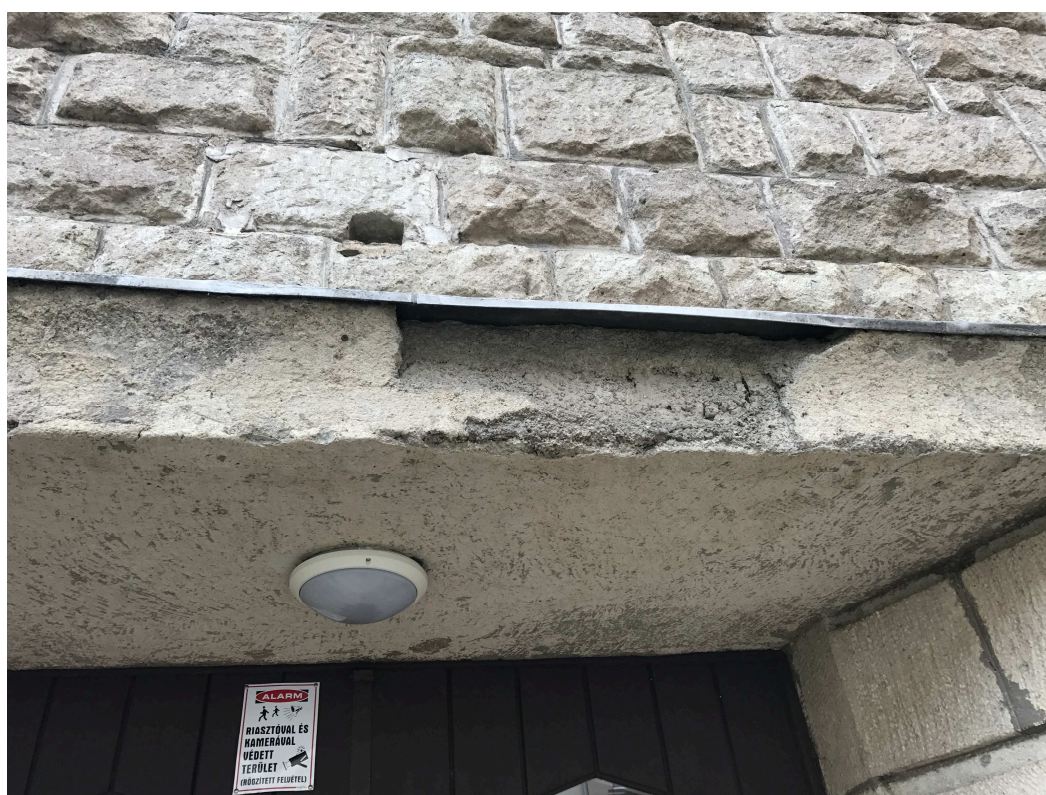
18. kép: pusztult kőporos vakolat
