Salgótarjáni Szent József templom

Restaurálási tervzet

MAGYAR KŐRESTAURÁTOR Bt. 2017.

RESTAURÁLÁSI TERVEZET

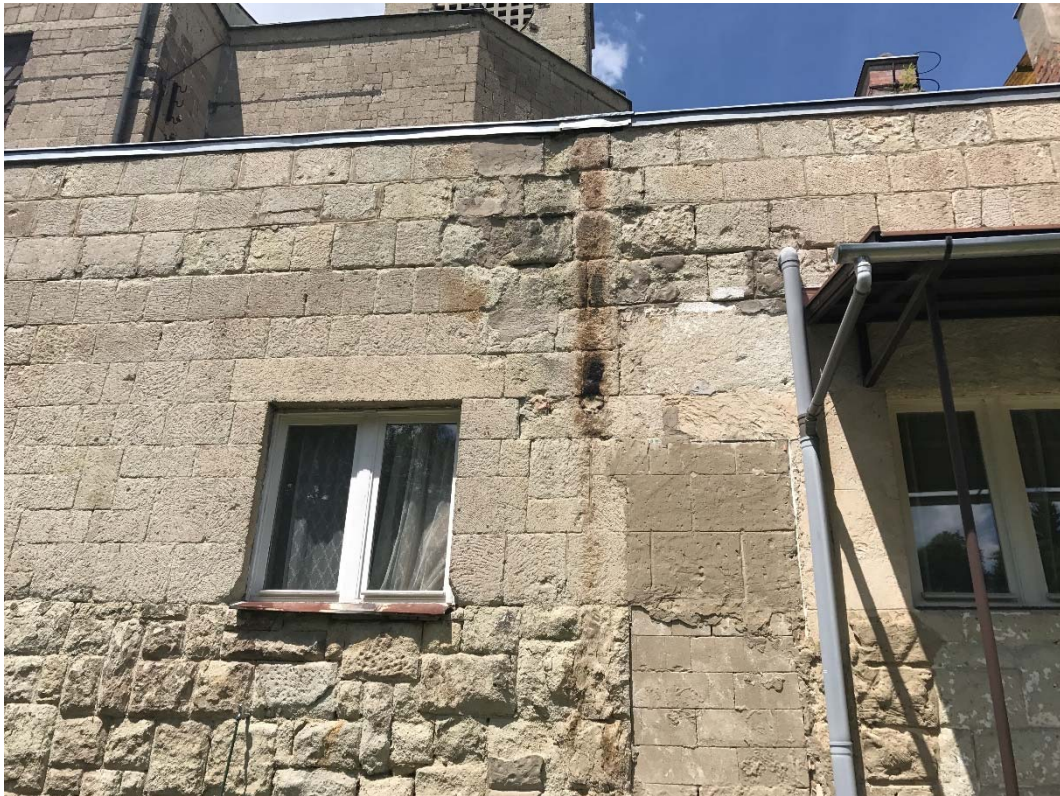
A templom építőelemeiben a pusztulás mértéke összefügg a felületek esőnek való kitettségével, a kőanyag pusztulása ezért a falsíkból kiemelkedő elemeknél, a ciklopkő falazat tetején, valamint a templom falazatának, alsó 0,5 m-es sávján erőteljesebb. A bádgozás sérüléseinek környezetében erőteljesebb mállás figyelhető meg.

7. kép: sérült bádoglemez fedés miatti ázás

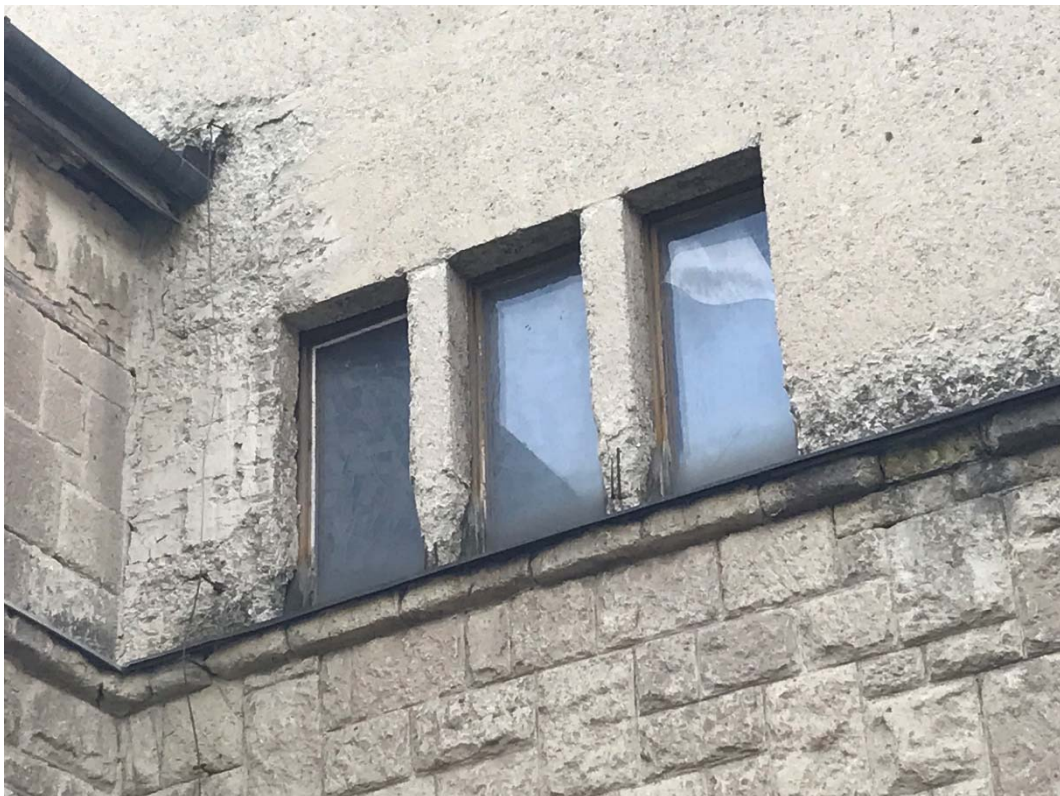
8. kép: sérült csatorna miatt, lefagyott kőporos vakolat

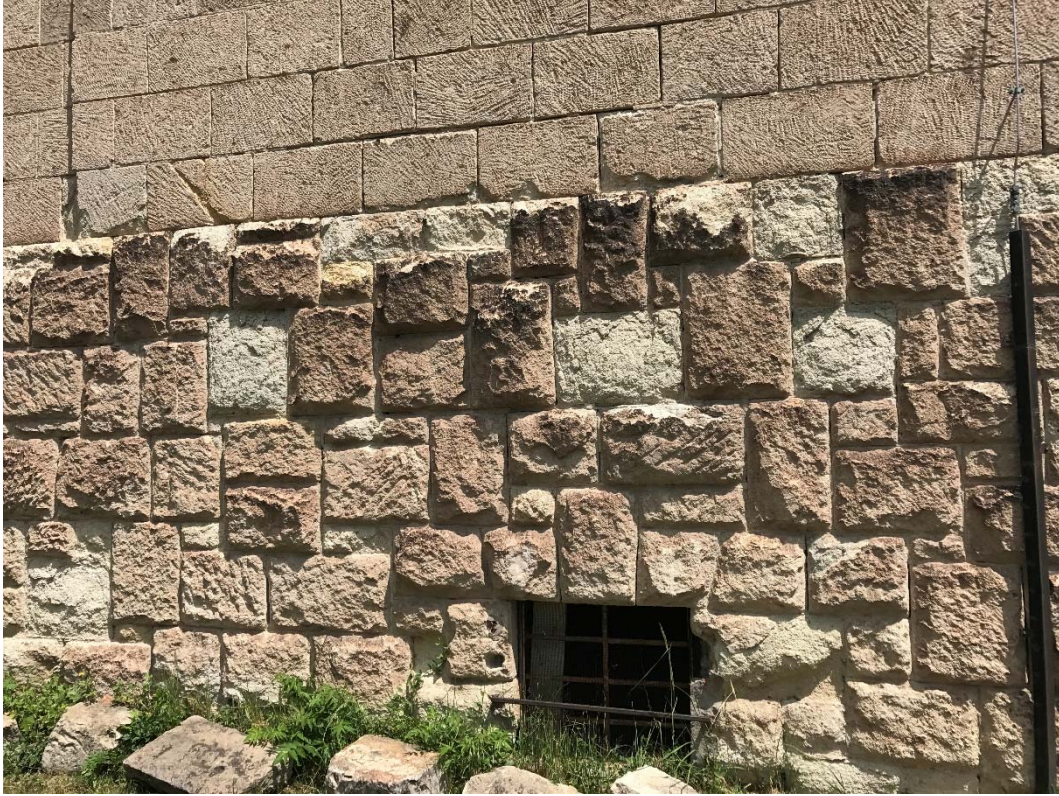
9. kép: a pusztult ciklop falazat

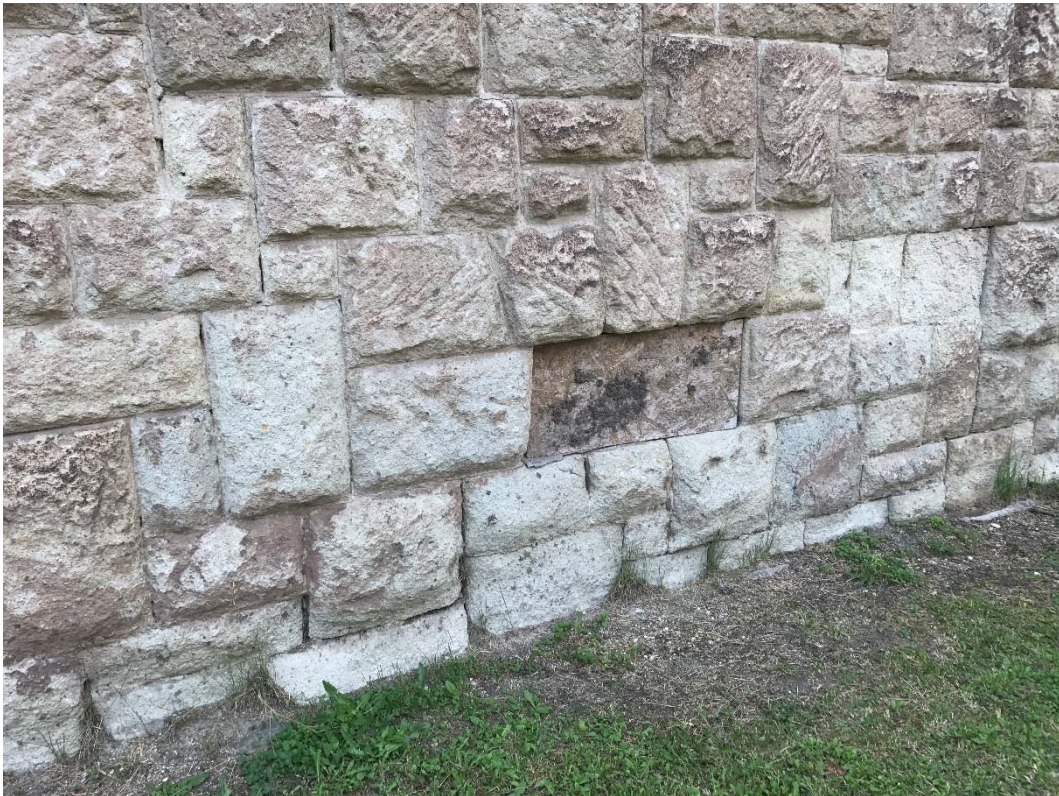
10. kép: a pusztult ciklop falazat

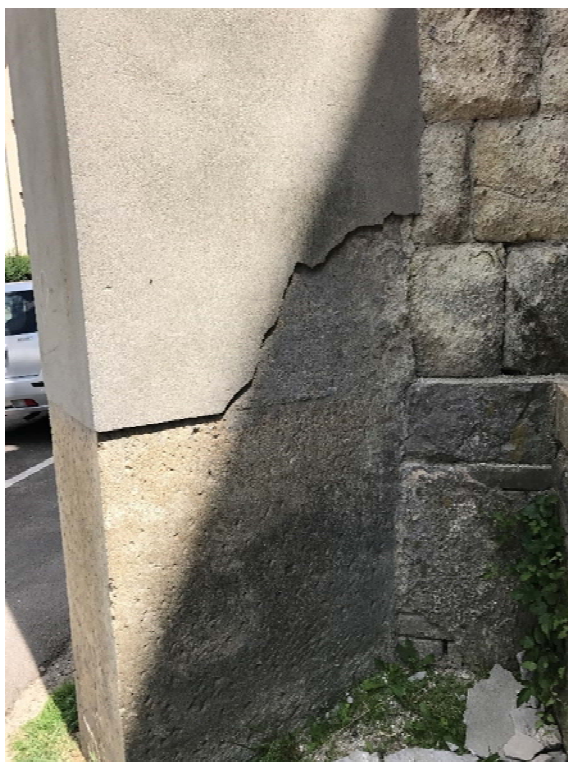
11. kép: kőporos vakolatot fedő cementes vakolat

A templom pillérjeinek eredeti, kőporos, feltehetően pusztult kőporos vakolatát fedő cementes vakolatát el kell távolítani és az eredeti kőporos vakolat hiányosságait pótolni kell.

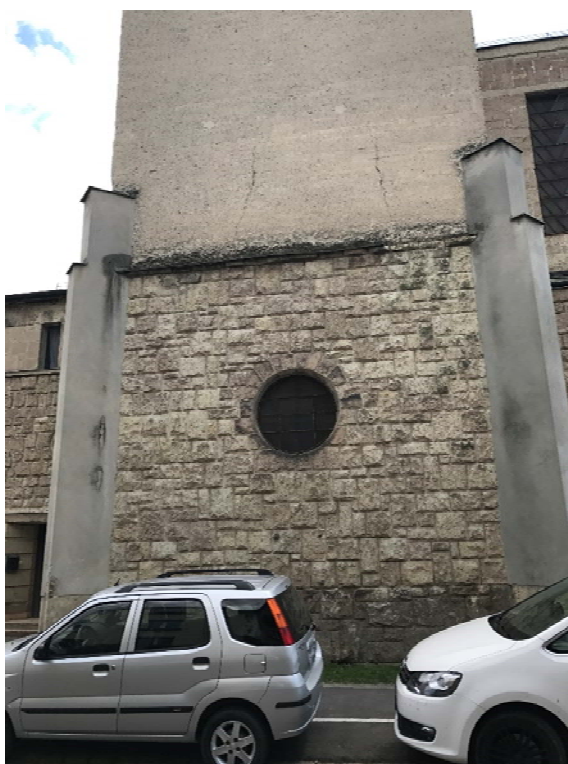
12. kép: kőporos vakolatot fedő cementes vakolat

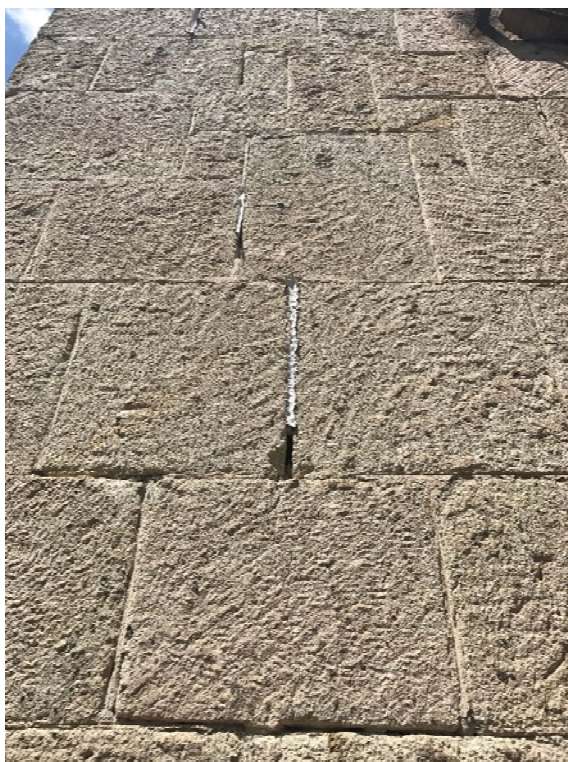
13. kép: a kipergett fugák szakszerűtlen pótlása

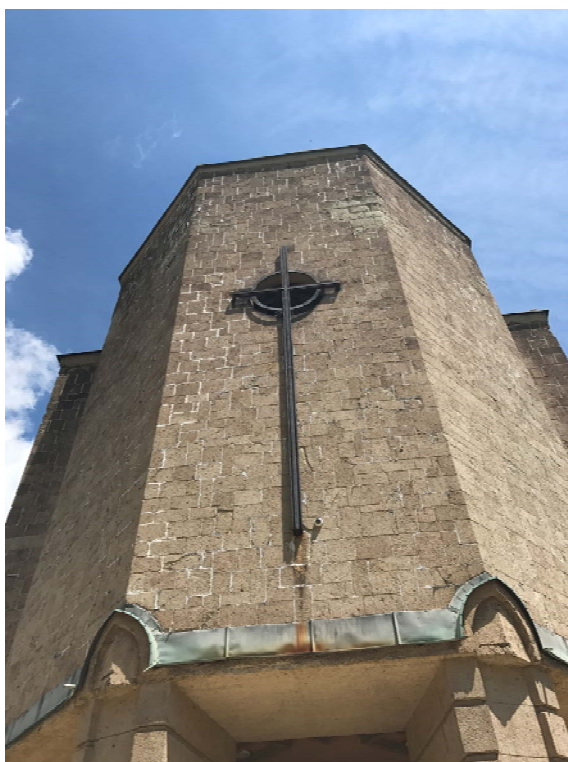
14. kép: a kipergett fugák szakszerűtlen pótlása

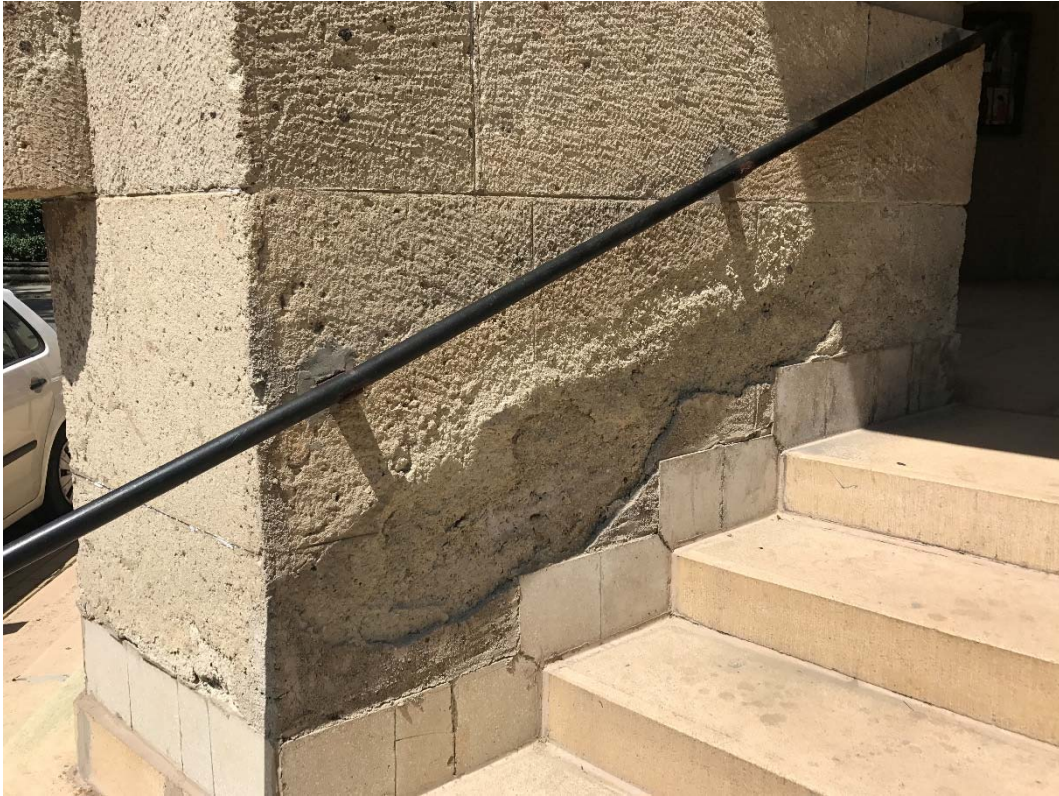
15. kép: lépcső melletti pusztult falsáv

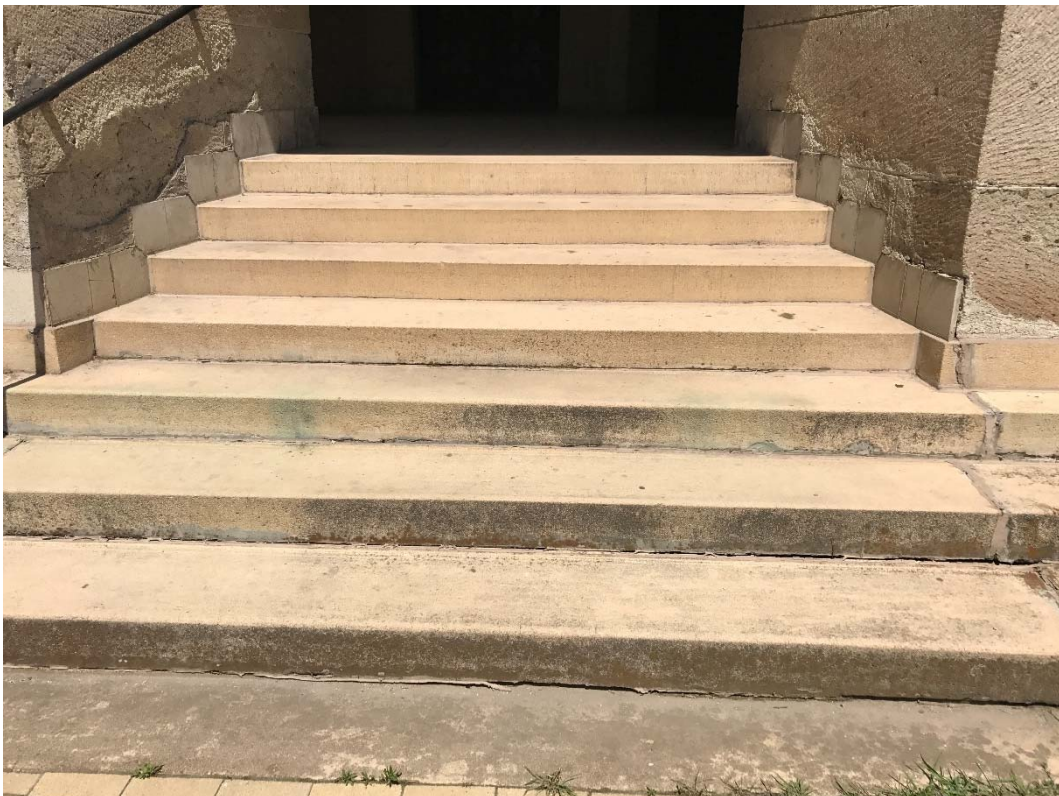
A templom bejáratának- és oldal lépcsőinek alapozása meggyengült, a bejárat lépcsőfokok kimozdultak a helyükről, ezért elbontásuk és újraépítésük szükséges. A lépcső melletti falazat a lépcsőről visszacsapódó eső miatt, erősen erodálódott, ezen felületeket utólagosan, oda nem illő műkö lapokkal burkoltak.

16. kép: kimozdult lépcső elemek

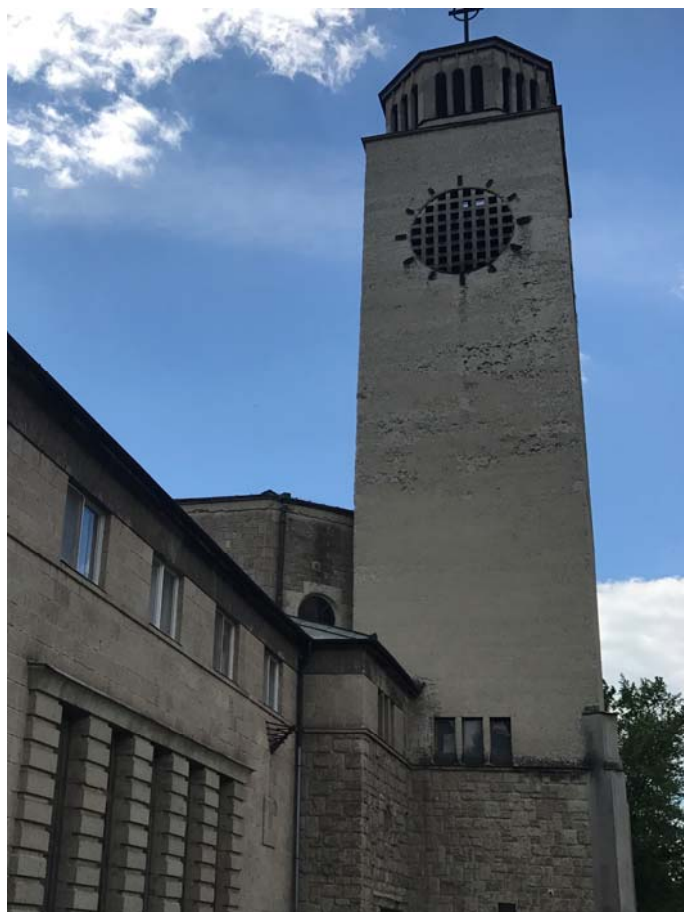
17. kép: pusztult kőporos vakolat

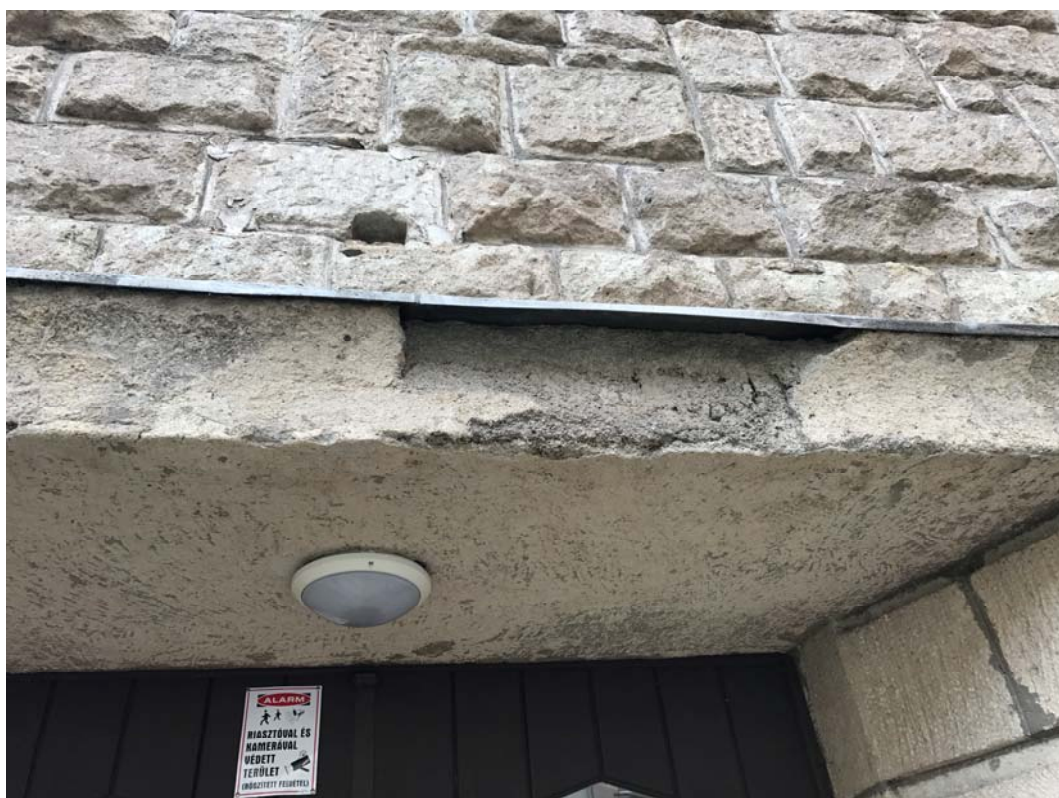
18. kép: pusztult kőporos vakolat
