## **MŰEMLEKES DOKUMENTÁCIÓ-02**

Salgótarjáni úgynevezett Acélgári templom,  
azaz Szent József plébánia templom és  
valamikori Ferences rendház, jelenleg gyülekezeti ház  
felújításával kapcsolatosan munkákhoz

## ÉRTÉKLTÁR-01

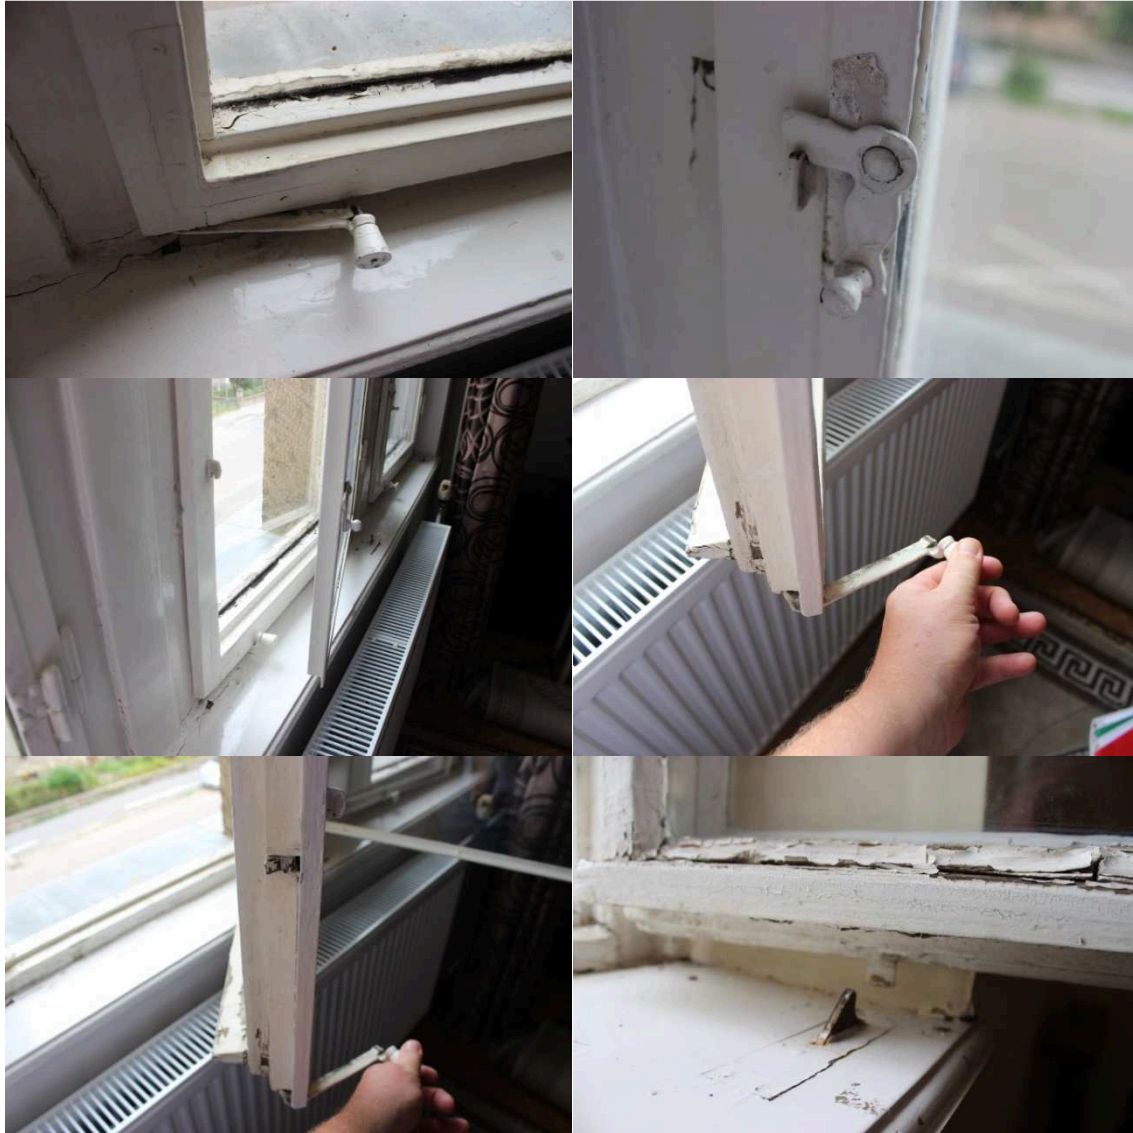
- Rendház külső ablakok:

A rendház külső ablakai rendhagyóak. Az egyesített szárnyú ablak kerete, külső nyíló része faanyagú.

A „tisztító szárny” 2x2 cm-es „L” alakú idomvasból készült. A tisztító szárny fém lehajtható nyelv rögzíti. Ezeknek az ablakoknak a nyitó szerkezete is egészen egyedi. A nyitás az ablak alján beakasztható, nyitáskor kihajtott karral történik, amely 90 fokos kifordításával a cirka 20 cm-re az ajtó aljától lévő kis beakasztó kampós zárnyelvet lehet kifordítani és kinyitni az ablakot. Ez az ablak tipizált módon készült a rendházban, s minden méretben ugyan azt a szerkezeti kialakítás, zárszerkezet stb.

*A T alakú idomvasal kialakított eredeti ablak hőátbocsátási paramétere becslés szerint ennek a háromszorosa körül van, ami a fűtési költségeknél negatívan jelentkezik. Ugyanakkor, az ablakok nagy százaléka jelentős javítást, pótlást, felújítást igényel. Így, az ablakok megtartása a nagy költségek mellett is elfogadhatatlan műszaki paramétereket eredményezne. Főépítész úr hivatkozott arra, hogy a váci püspöki hivatal ablakai is ki lettek cserélve, ezen ésszerű gazdasági indokok miatt.*

*Az ablakkialakítás sajátosan tükrözi a templom „acélgári” jellegét azzal, hogy a „lakott” területen is megjelenik a fém-anyag a nyílászáróban. Megtartása, egyedisége miatt szóba jöhetne, de főépítész úr indokait figyelembe vettem és a cirka 80 éves ablakok nem túl jelentős történeti értéke és rossz műszaki paraméterei miatt a cseréjére irányuló igényt megalapozottnak tartom. Elfogadom Bókáné Bakos Mária építész azon javaslatát, hogy egy alárendelt helyen - ha építészeti lehetőség adódik rá -, egy ablakot 'tanú' darabnak meghagyná.*

*Figyelem: Hőszigetelő-üveg kivételénél az alumínium távtartót eloxálással az ajtó színre kell színezn.*

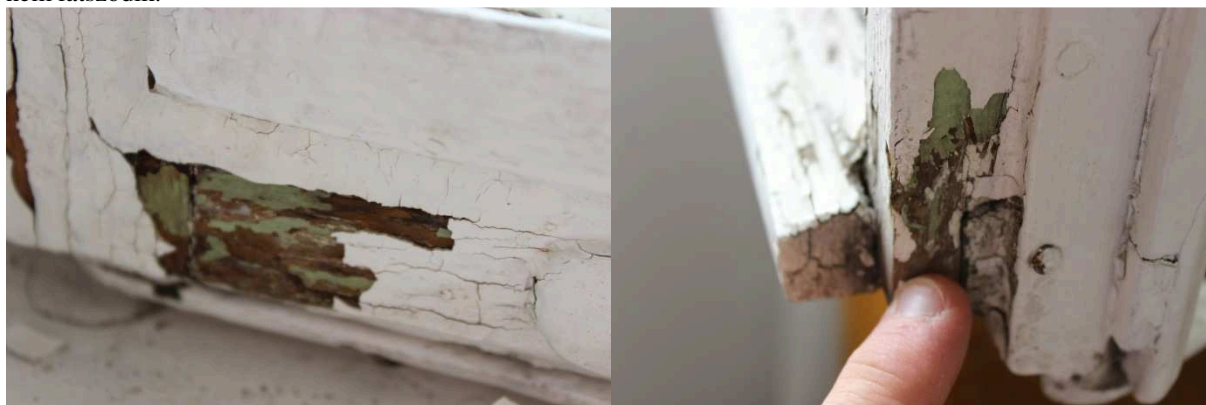
- Rendház - homlokzati nyílászárók színe a volt iskolai területen:

Az ablakok festékhányánál több helyen kilátszik egy régebbi festés. A festék színe zöld, s alatta további rétegek nem látszódnak.

Nem lehet megállapítani, hogy ez a festés eredeti-e? Ehhez, részletesebb kutatás lenne szükséges.

A mérlegelésem szerint, ami kilátszik, olajzöld festés, az lehet eredeti, hiszen az építés és az egyháztól való elvétel között nem telt el húsz év. Az iskolai kialakításkor az 1950-es években nem valószínű az alapos felújítás. Ezt követően a jelenlegi fehér festés lehet a második réteg a nyolcvan év alatt. Bár a megtalált olajzöld szín nagyon hajas, a szocialista idő „kórház zöldjére”, így nem kizárható, hogy a nyílászárók iskola idejei színe ez volt.

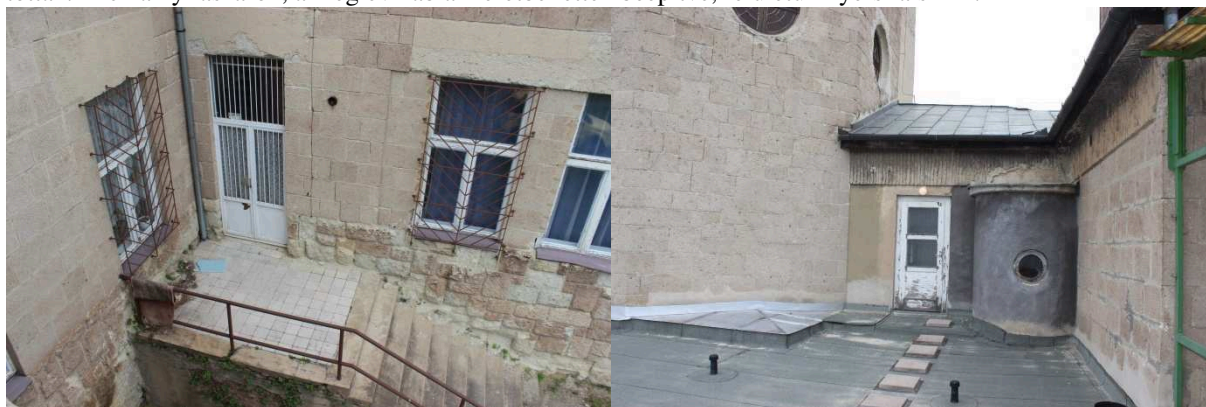
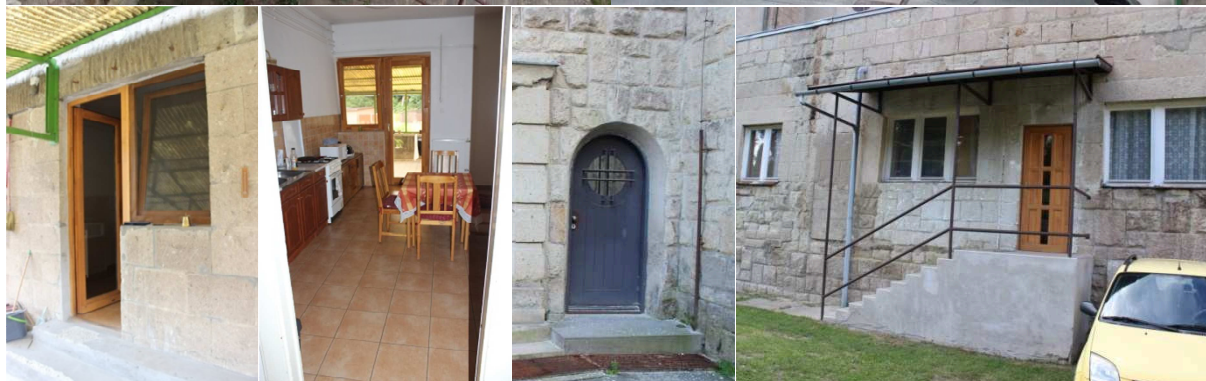
- A nem eredeti nyílászárók

A nem eredeti nyílászárók részben az iskola kialakításkor kerültek be. pl. A hátsó iskolai kijáróként beépített „vasajtó” és terasz kijáró az emeleten. Ekkor kerül beépítésre az iskolai főbejáratként kialakított rendházi bejáró mellett félköríves záródású, bizonyosan nem az 1950-es években, hanem később készült fémszerkezetű ajtó, a paplak bejárata céljából. Több belső ajtó is ekkor került kicserélésre.

A többi cserélt nyílászáró az egyházi visszaszerzés után került cserélésre, amikor pl. a jelenlegi irodát wc-t kialakították. Ezek a nyílászárók, a meglévő ablakkeretbe lettek beépítve, felületük nyers fa színű.

Ezek az ablakok műemléki értéket nem képviselnek. Színüket egységesíteni szükséges a jövő ablakszínre. A félköríves záródású ajtó bár bizonyosan nem eredeti, de szépen kialakított. megtartását javaslom jelen színnel.

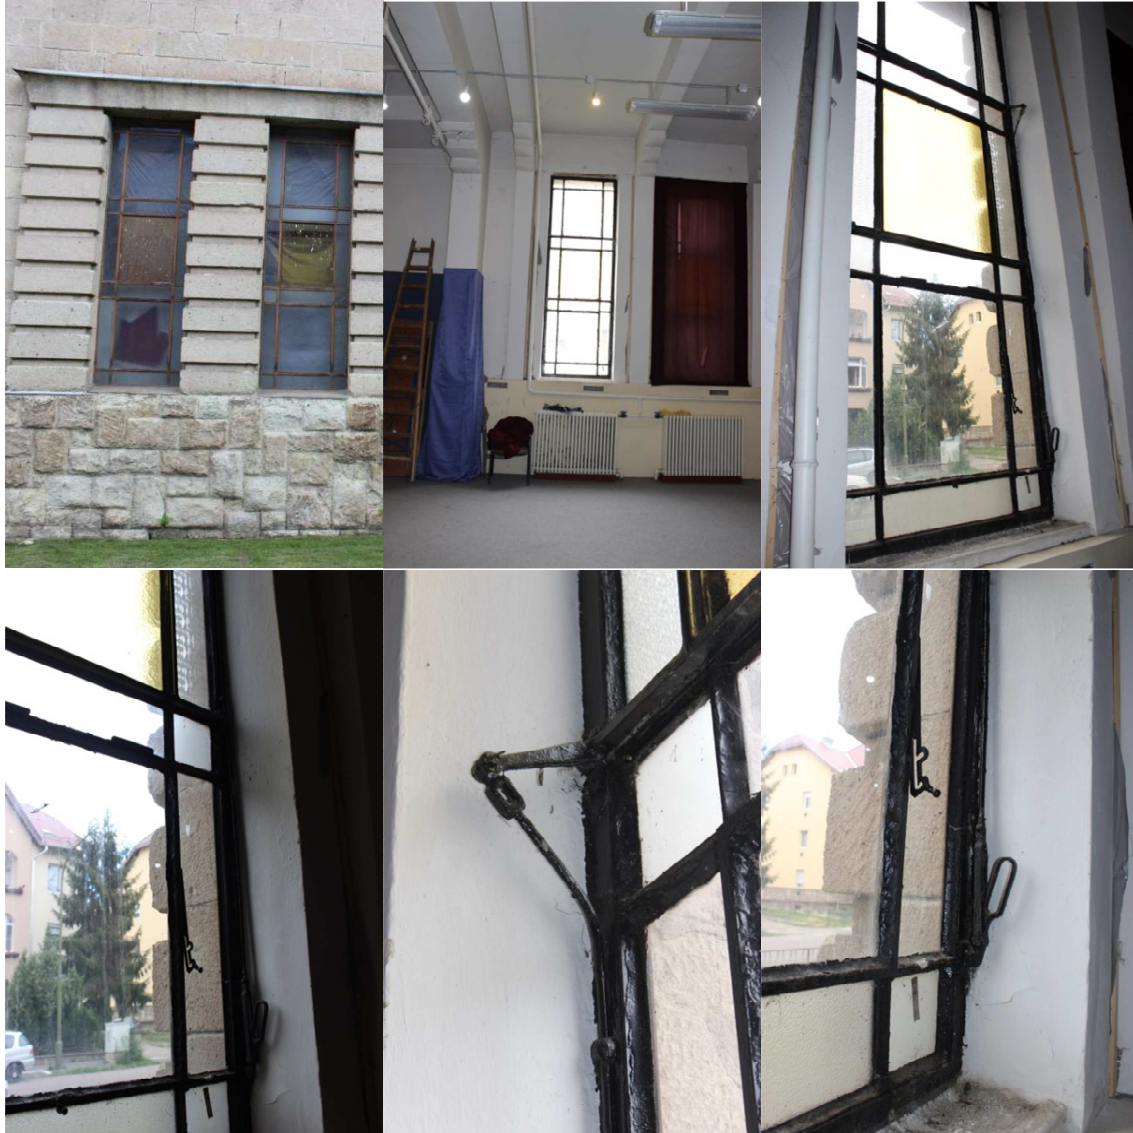
- Zárda (Rendház, valamikori) kápolna ablak

A Szontágh Pál terem ablakai vékony idomacélok felhasználásával készültek, egyrétegű részben hengerelt, részben színes hengerelt, egyébként sík üvegezéssel. Az alak két nagyméretű táblája nyitható a távnyitóval.

Az ablak a mai hőtechnikai előírások mellett igazolhatatlan, ugyanakkor a szép és arányos homlokzati megjelenése indokolhatná a megtartását, s a hőtechnikai igényeket egy mögé beépített, osztásában ehhez az ablakhoz illeszkedő új ablakkal lenne kívánatos megoldani. Az új ablak nyitási mezőjét, az előtte megmaradó ablak, bukó mezőjéhez igazítva, azzal összekapcsolva lehetne kialakítani. De az ekkor a két ablak között egy tisztíthatatlan tér maradna, elfogadhatatlan műszaki megoldásra vezetne, ezért ezen ablakok „Rendház homlokzati nyílászárók” bekezdés szerintiüket ide átvézetve ugyancsak cseréjére kerülnek. Az új nyílászáró osztásában az eredeti fémablak osztásához igazodjon. Értelmem szerint, ugyan ez igaz az összes fűtött teret és a külső klímát elválasztó fémanyagú homlokzati nyílászáróra.

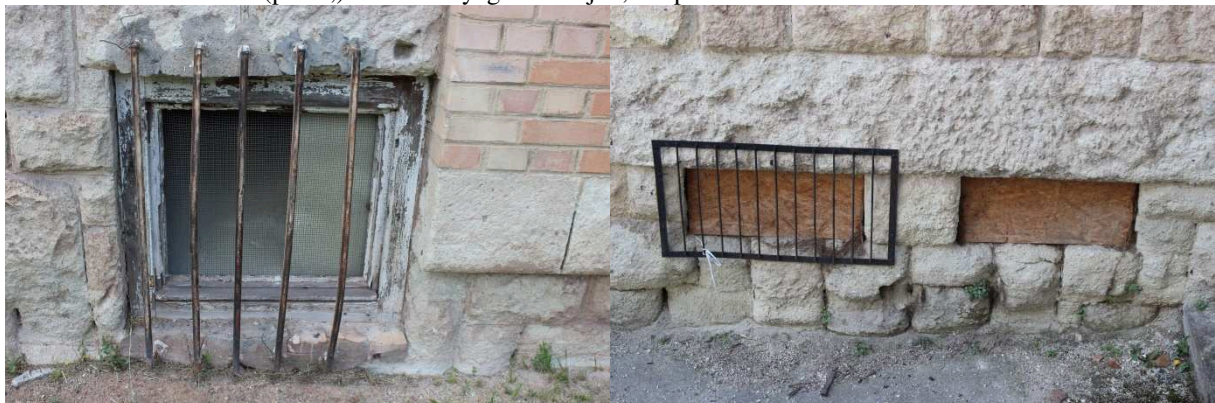
- Egyéb ablakok a rendházon:

A rendházon lévő többi (pince,) ablak faanyagú. Cseréjük, állapotuk miatt indokolt.

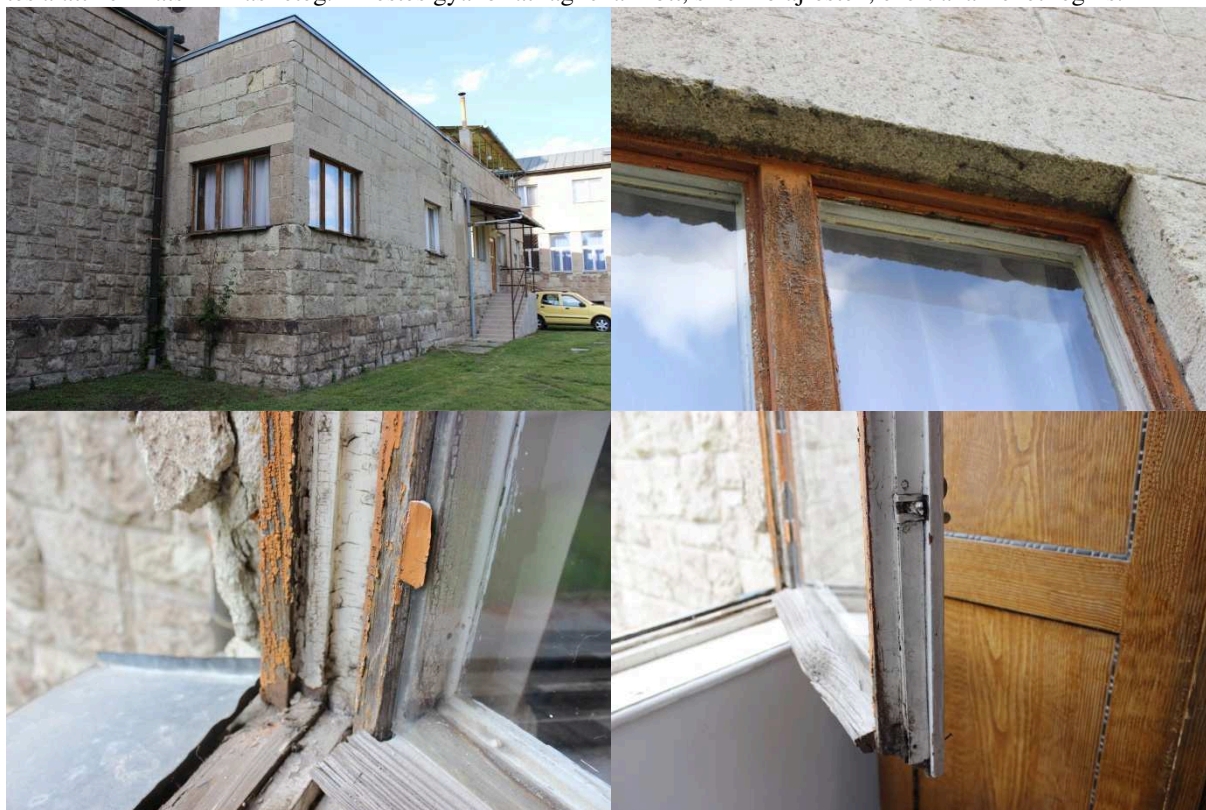
- Rendház - homlokzati nyílászárók színe a volt paplak területen:

Az egyház tulajdonában maradt területen, az ablakok színe rozsdabarna, amely megint egy érdekes adalék. A festés alatt nem látszik más réteg. A festés gyakorlatilag lehámlott, s nem olajfesték, ezért akár lehet régi is.

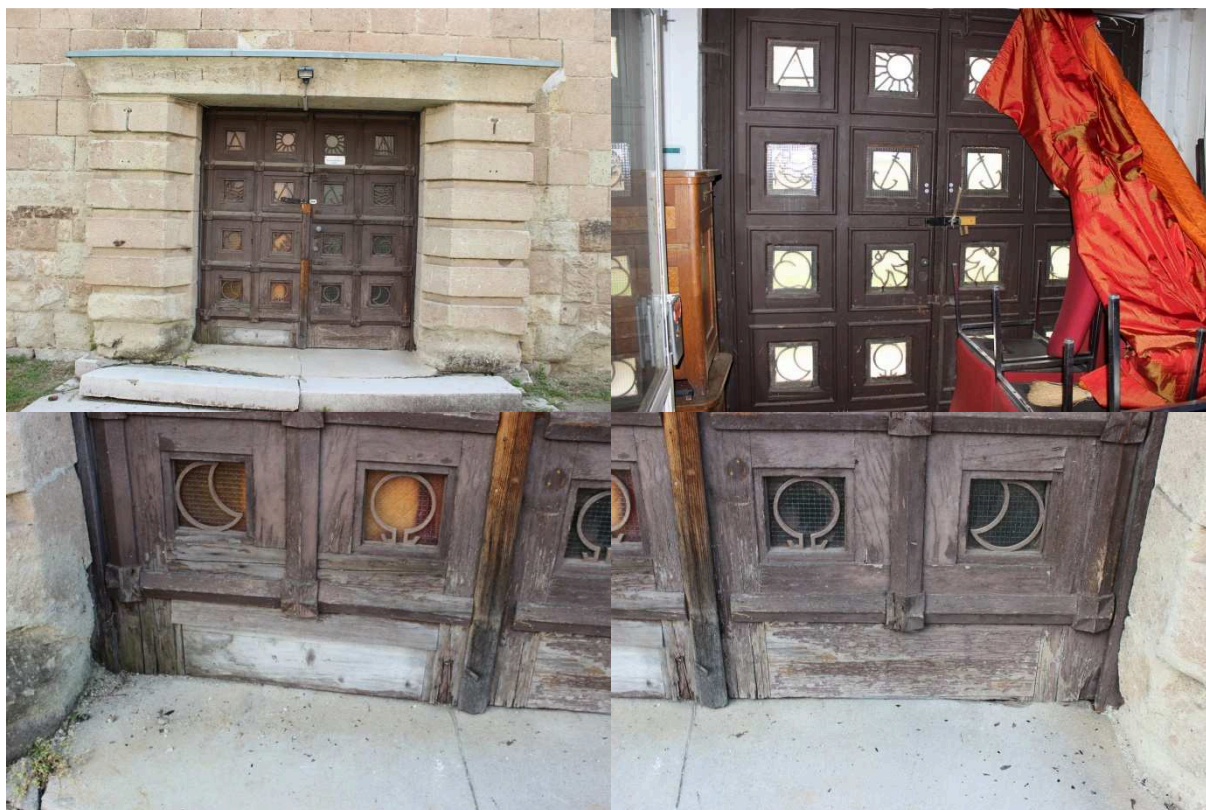
- A rendház volt kápolna kapuja

A tárgyi kapu nagyon igényes kialakítású, bár az épületegyüttes egyik legrosszabb állapotban lévő nyílászárója. Valószínűleg az északi oldal, s az uralkodó szél miatt az időjárásnak legjobban kitett nagykapu.

A kapu külső oldala „viseletes”, de a belső oldala nem károsodott. Cseréje nem indokolt. Javítása lehetséges, műemlékvédelemben jártas mérnök-szakember szakmai vezetés mellett, *de a leemelése és asztalos üzemi átvizsgálása után lehet dönten*i a vele kapcsolatos teendőkről.

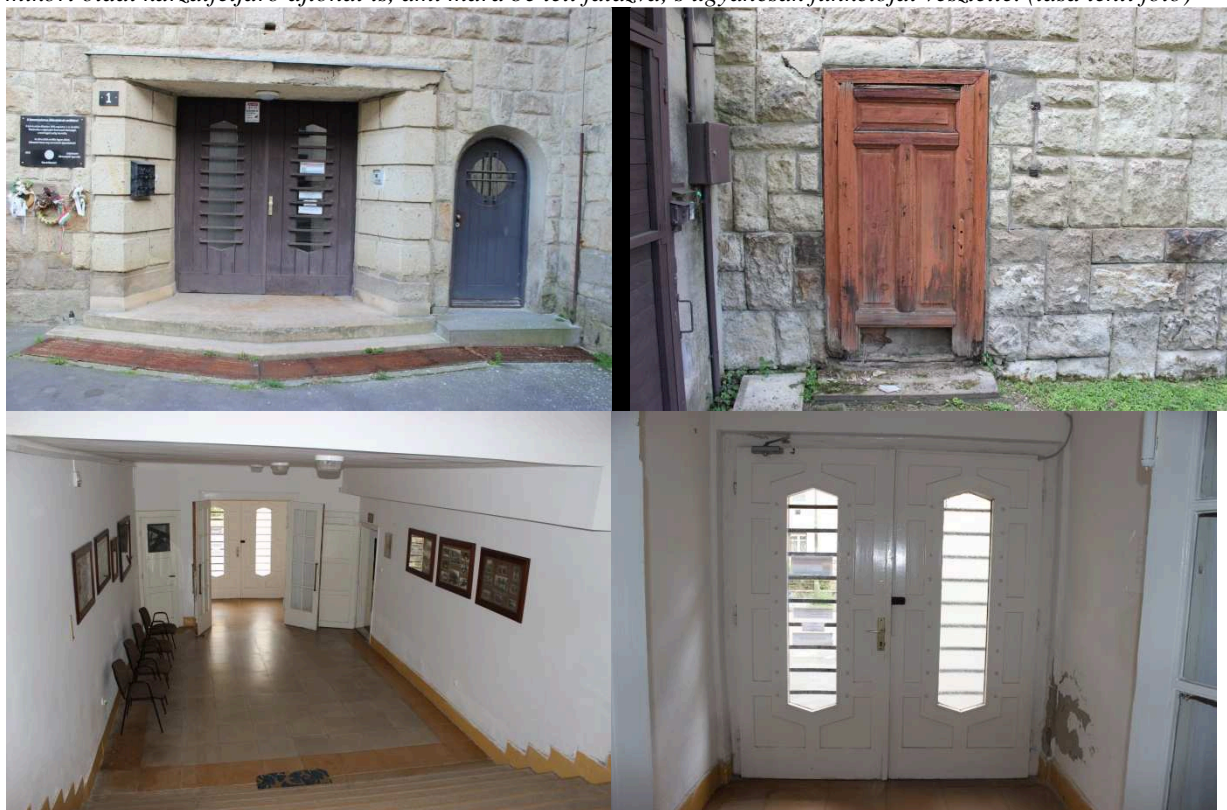
A rendház főbejárati ajtaja kilóg a többi külső nyílászáró sorából. Valószínűleg az eredeti építésztervező nélkül valósult meg. Ezt onnan gondolom, hogy a megjelenésében eltér a többi ajtótól. Robosztus kialakítása 6-8 cm vastagsága, mutatja értékét, de a templomhoz hasonló megjelenésű nyílászáró nincsen. Függőleges palló borítása mélyen üvegezett részének háromszög záródása, vízszintes, kovácsoltvas, díszítetlen rátét rácsozata, elüt a többi külső kaputól. Kapu külső és belső megjelenése igényes. Zárszerkezetét cserélték. Állapota jó.

Megtartásra érdemes. Elvetését sem esztétikai, sem műszaki okok nem indokolják.

A mai főbejárat mellett az iskola leválasztás idején bejáratul *nyitott*, jelenleg funkcióját *vesztett személybejáró megszüntetését, helyének, befalazását javaslom 2 cm-es vakolt tükörrel megjelenítve. Ugyan ezt javaslom a valamikori oldal karzatfeljáró ajtónál is, ami mára be lett falazva, s ugyancsak funkcióját veszítette. (lásd lenti fotó)*

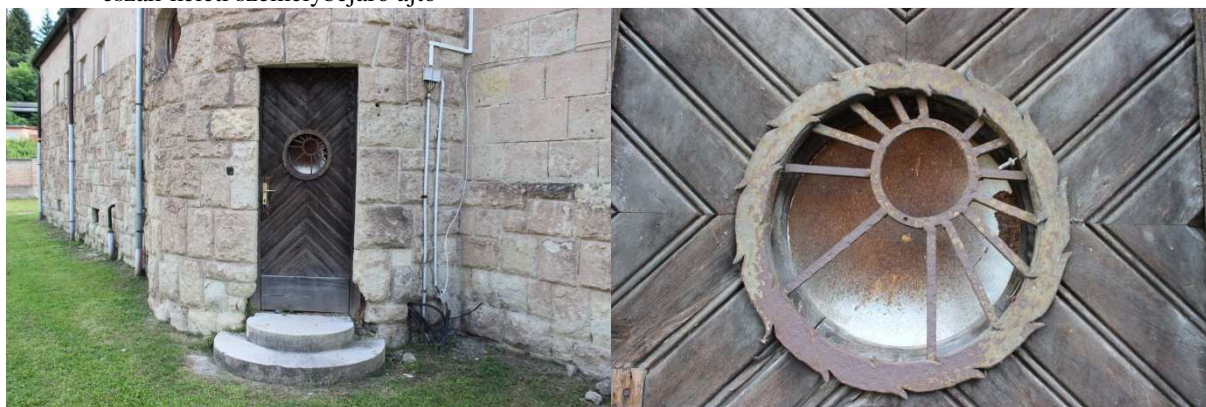
- észak-keleti személybejáró ajtó

Káva mögé szerelt, pallótokos, nűléces-hajópadló mintázatú, lábazat deszkája rátét, vagy cserélt. Kerek ablakában korrodált vaslemez, üveg helyett. Biztonsági rácsa: kerek, napsugár (keresztény szimbólum: „naptámadat a magasságból”) minta, aminek szegecselt két sugara hiányzik. Zár XX. végi „tüzip” termék. Festés nyom nem látható, *valószínűleg eredeti felülettel maradt fenn.*

Részletes vizsgálat szükséges. Sorsáról csak ezután lehet dönteni.

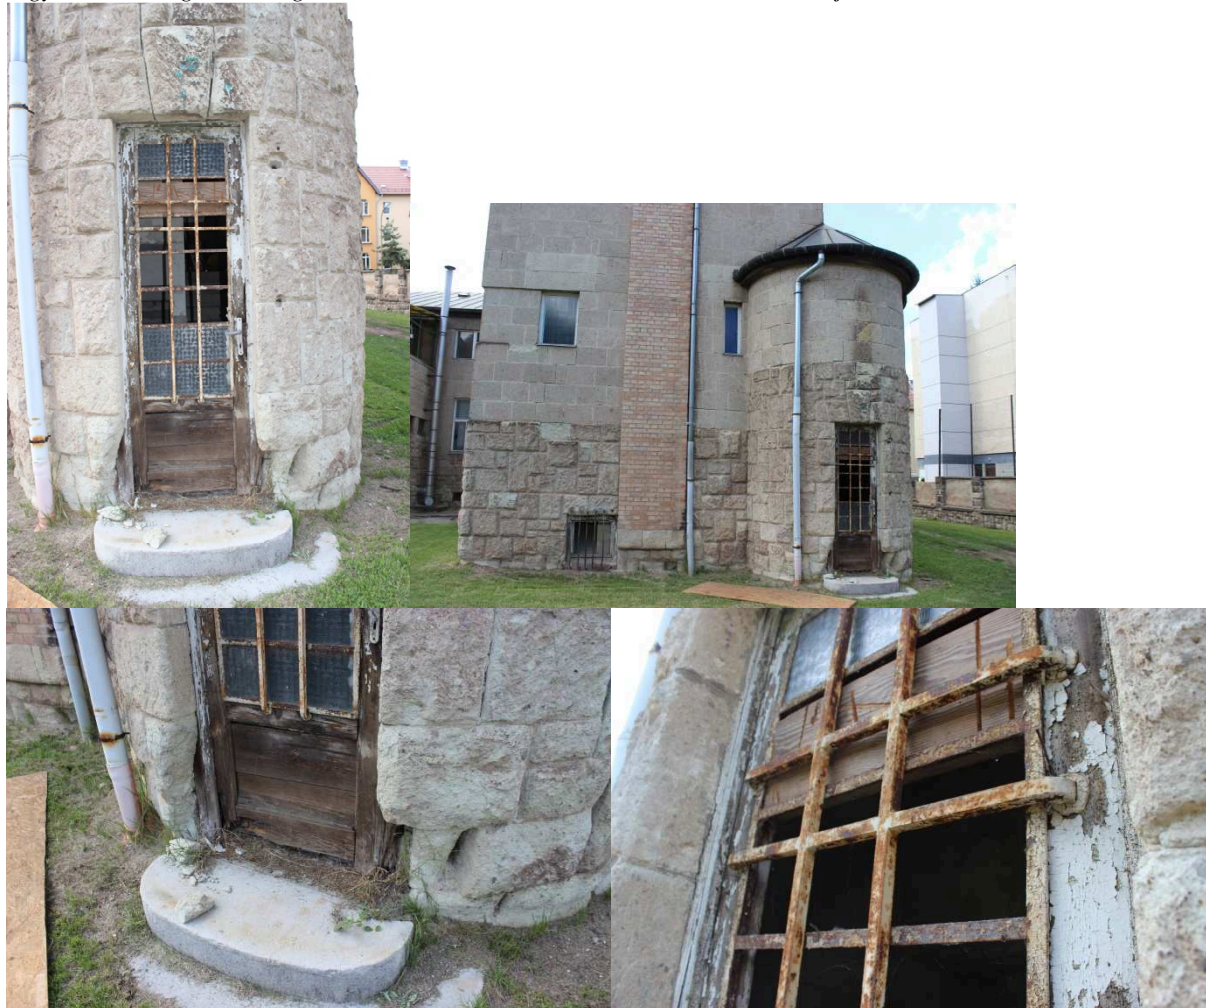
- dél-keleti személybejáró ajtó

Mélyen üvegezett, több féle üveggel egy rétegben üvegezett. Káva mögé épített, festéknymos, cserélt zárral, két féle rács rátéttel. Az egyik rács rúdvas-párból keresztet formál. A másik rács T alakú idomvas, az ablak szemek üvegeit tartja.

Az ajtó műszaki állapota rossz. A Csapadékvíz „kilúgozta”, ajtó keret és lap alul elkorhadt.

Az ajtó cseréje műszaki állapota alapján indokolt. Újragyártásánál az arcukat megtartásával.

*Figyelem: Hőszigetelő-üveg kivételénél az alumínium távtartót eloxálással az ajtó színre kell színezn.*

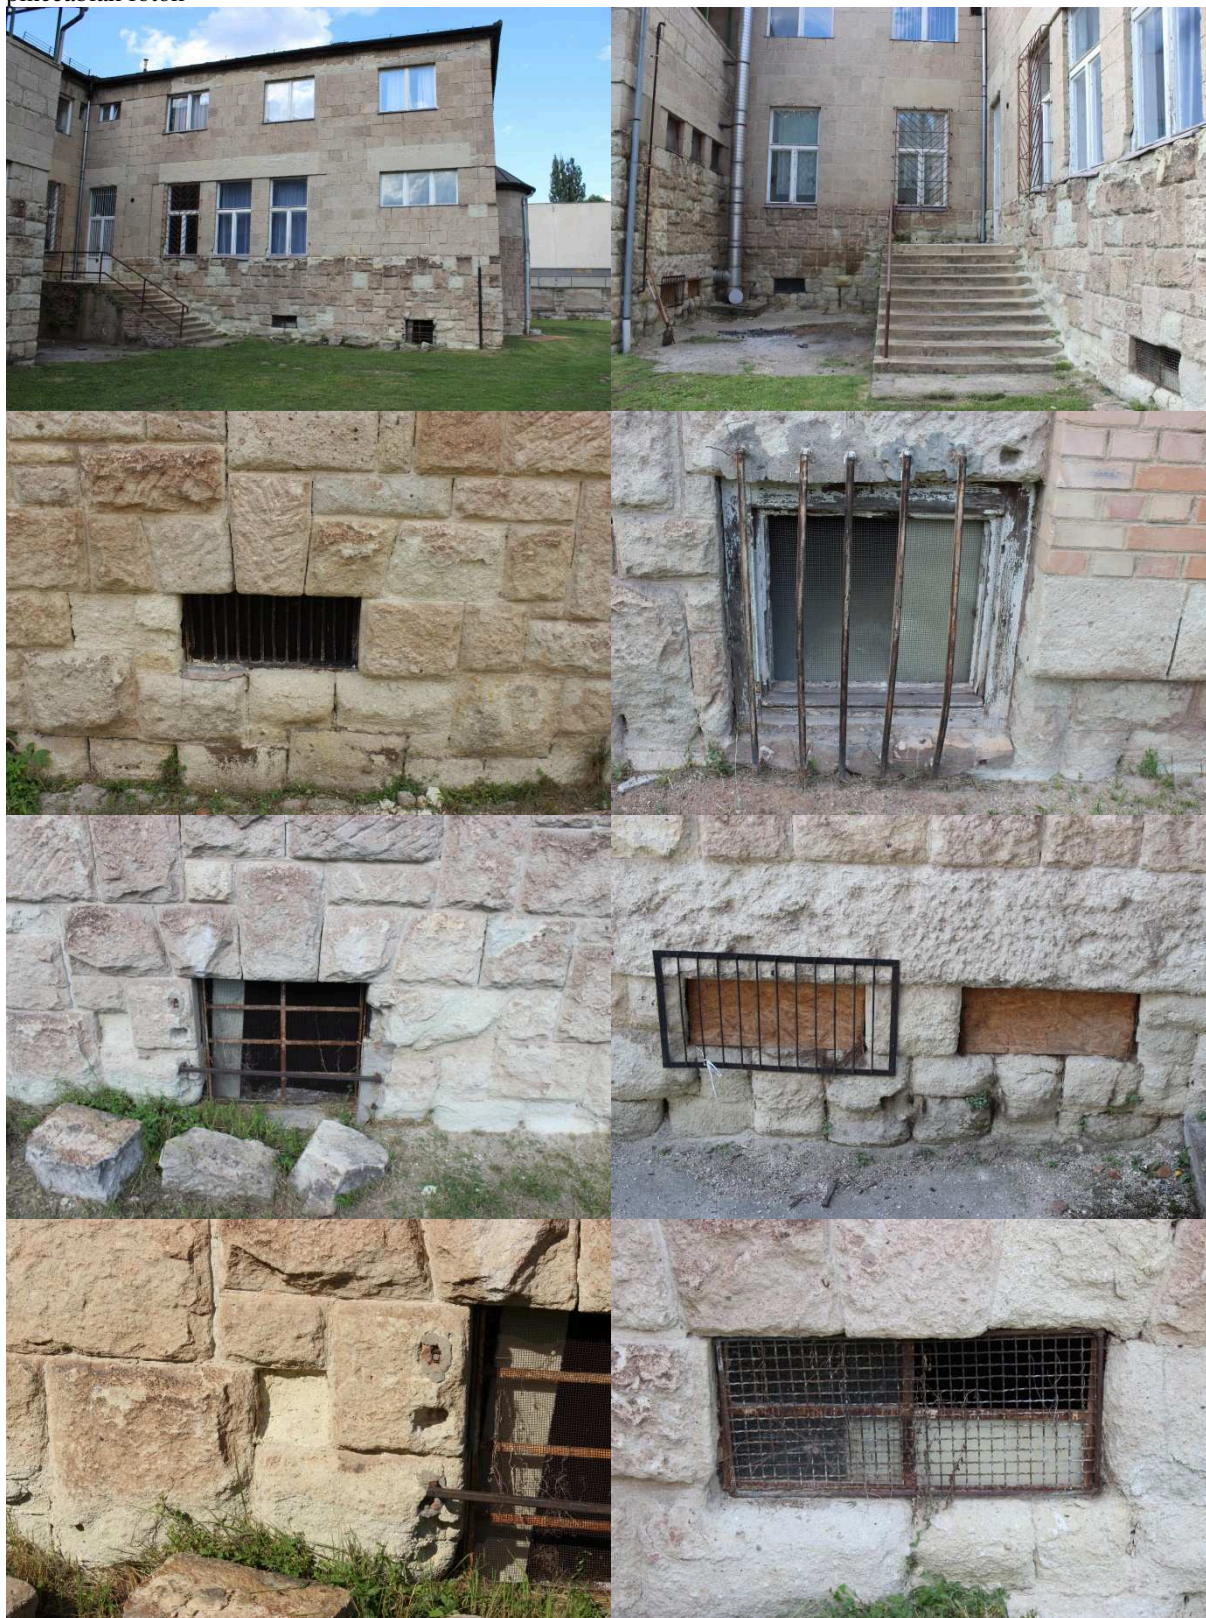
pinceablak fotók

A terület az évtizedek alatt feltöltődött. A pinceablakok a felszínhez egészen közel vannak. Van olyan ablak, ami már terep szint alá került. Ebből adódik rossz állapotuk. A biztonsági helyzet romlása (valószínű több nem kért behatolás) miatt utólagos rátét rácsok készültek a kőanyagba kívülről rögzítve. Az ablakok kialakítása, szerkezeti felépítése hajaz a rendház többi ablakával. A pincében az elmúlt években könnyező házigomba fertőzés is megjelent, amit sikerült kiirtani, de felhívom a figyelmet, hogy a nem megfelelően kezelt új faanyag kifejezetten veszélyeztetett egy új fertőzésre.

Az ablakok cseréje műszaki állapotuk miatt indokolt. Új gyártás esetén az arcukat (pl. kívül megjelenő tok és keret vastagságot), az meg kell tartani. Az utólagos rácsok eltávolítandók!

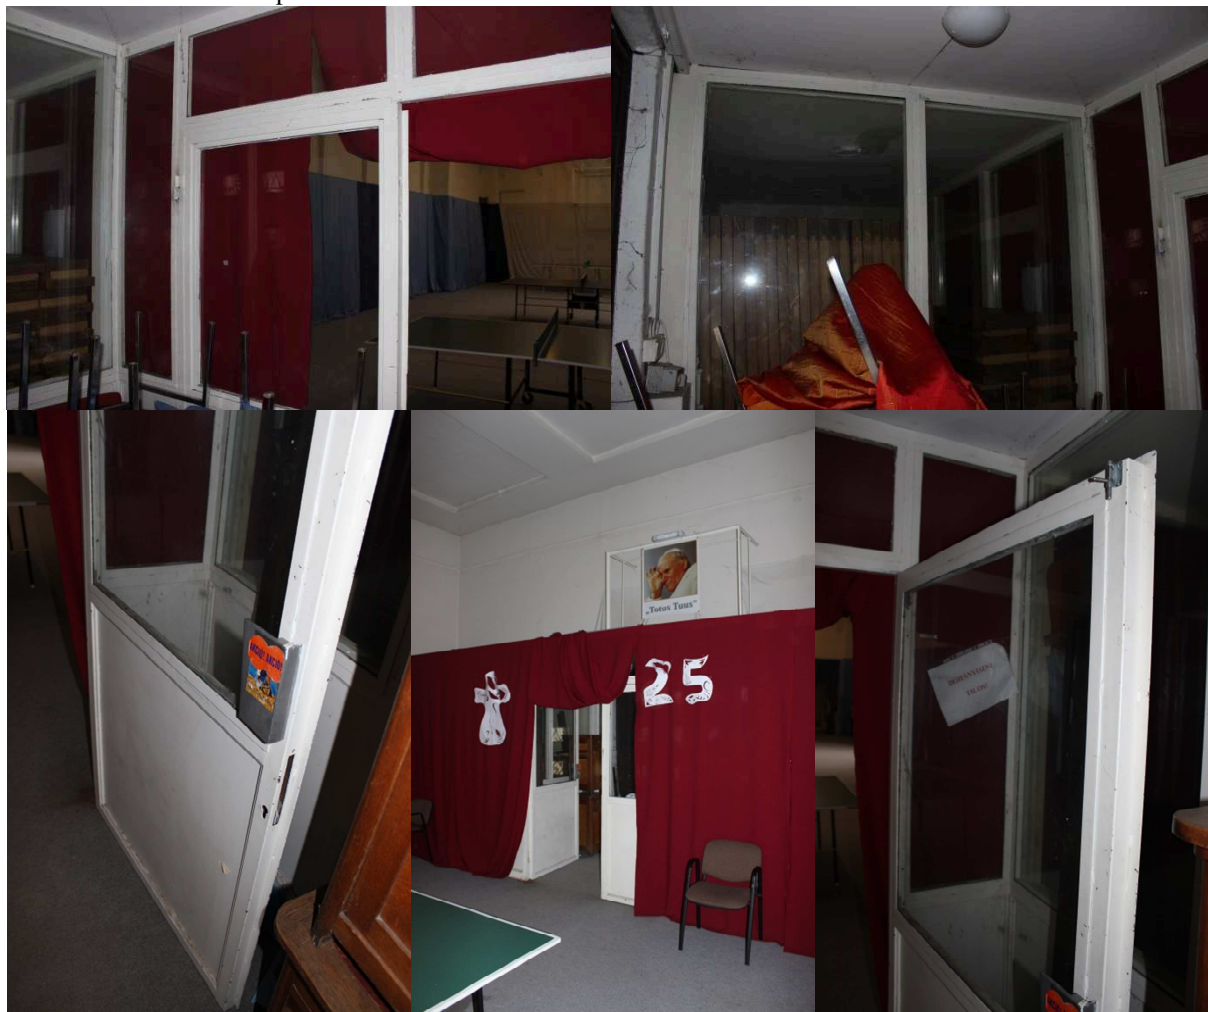
- Szontágh Pál terem acélszerkezetű szélfogója

műemléki értéket nem képvisel.

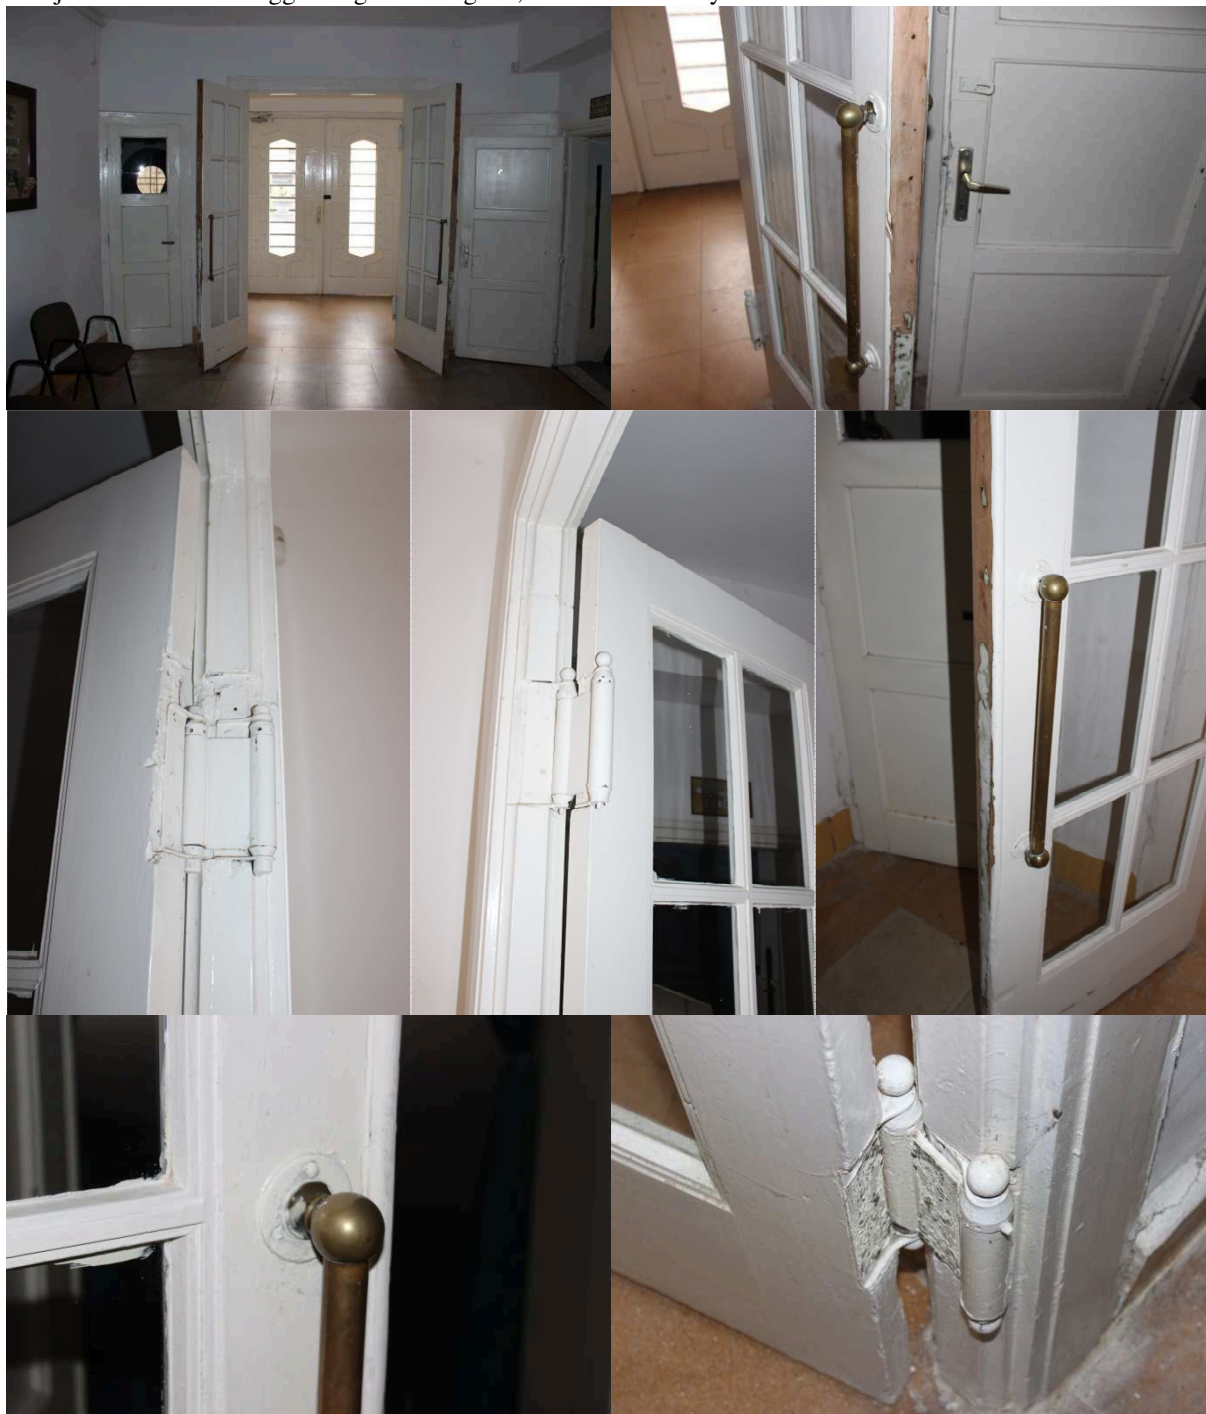
- főbejárat mögötti belső lengőajtó

Az ajtó, hasonló a templom főbejáratú lengő ajtóhoz, csak azokkal ellentétben festett. Az ajtó vastagsága figyelemreméltó 5-6 cm. Mélyen üvegezett, nyolc ablakszemmel. Fogantyúja sárga réz, hasonlóan a többi lengő ajtóhoz, s a lépcsőkísérő mellvéden végigfutó fogódzóhoz. A lengőkaput érintkezésénél kopott, valószínűleg gyalulták, hogy ne érjen össze.

Az ajtó kialakítása ugyancsak az 1930-as éveket mutatja. Egyik lengő-zsanérját cserélték.

A tapasztalatok szerint, az ajtó huzatra kileng, s nem biztosítja az elvárt „szélfogó” szerepét, s alul-felül huzatol.

Az ajtó a templom eredeti megvalósulása kori „termék”, ezért megtartása indokolt.

Az egyik, méretében eltérő zsanért az eredetivel megegyező után-gyártottra kell cserélni.

Az ajtó záródását szakcéggel meg kell vizsgálni, s ennek eredményeként lehet a zártást fokozni.

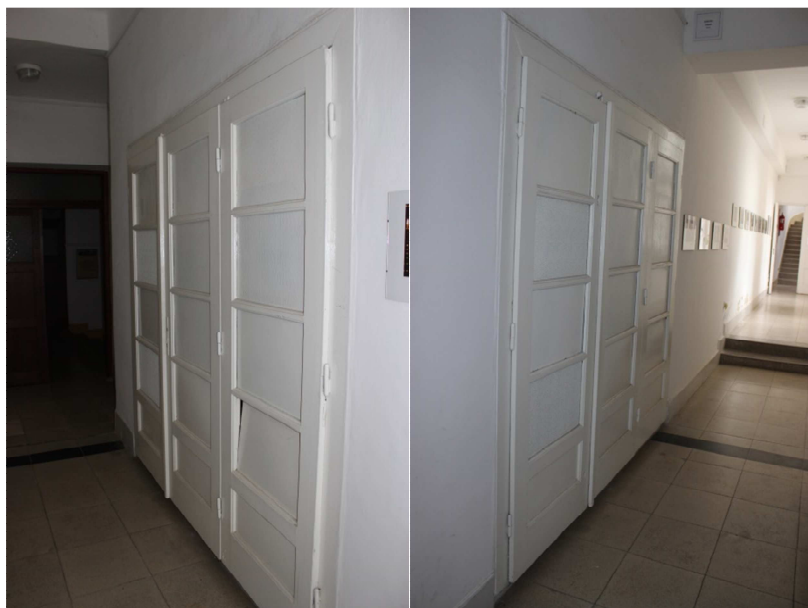
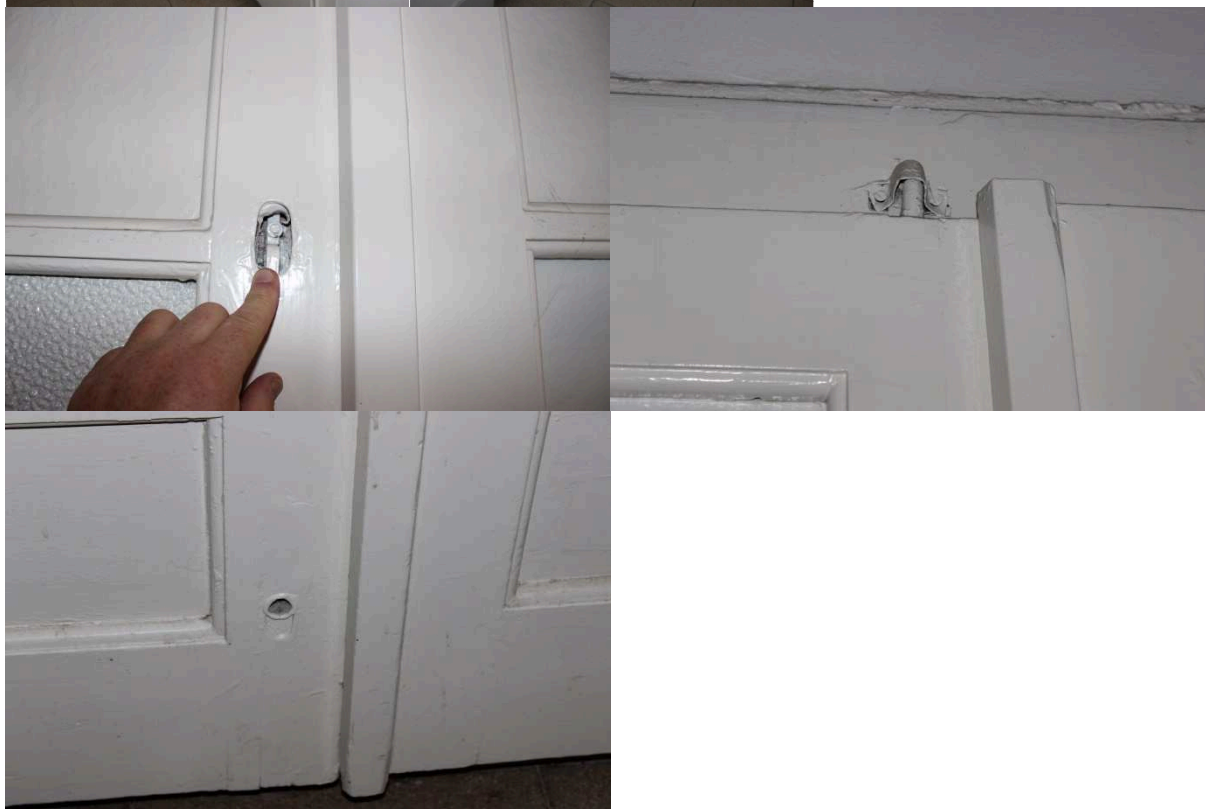
- Rendház folyosó és Szontagh Pál terem közti ajtó.

A Rendház valamikori kápolnájának a rendház felőli (jelenleg beépített szekrény), három nyílászárnyal, nyílászárnyaként 5 tükörrel rendelkező kazettás, valószínűleg valamikor üvegezett, fehér olajfestéssel mázolt ajtaja, ami az iskola kialakításkor veszítette el funkcióját, s akkor nyitották ki a kápolnából lett tornatermet a rendház főbejárata felé. A főbejárat felé való kijárás bizonyosan nem eredeti, mert az önállóan a templom megvalósulása előtt megépített rendház kápolna szentéjének hátsó kijárata értelmetlen lett volna.

A valamikori árjáró helyreállítását érdemes mérlegelni. De ennek elvetése esetén is a történetileg fontos szerepet betöltő ajtó, még beépített szekrényként is megtartandó!

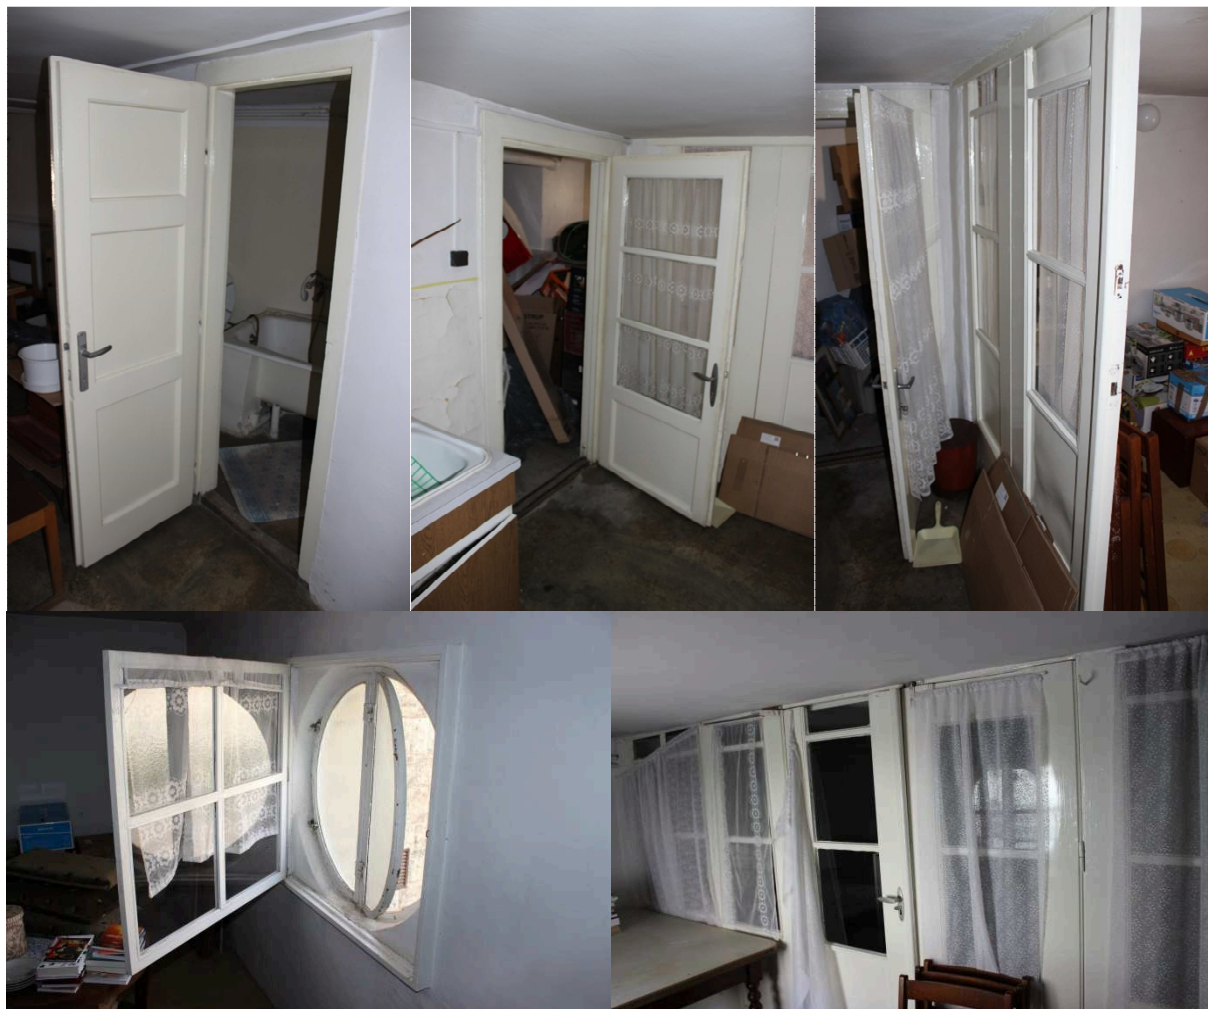
- félemelet nyílászárói

Az egyik az utcai ablak, ami eredetileg egyrétegű fém körablak volt. Ide valószínűleg, amikor ezt a területet lakás-célú használatra fogták, akkor mögé építettek egy másik nem kör ablakot, vélhetően a hőszigetelés fokozása céljából.

A másik említésre méltó nyílászáró a három méter széles, két nyíló szárnyal rendelkező, négymezős, üvegezett faszerkezetű választó.

Az érdekessége, hogy a teteje le van vágva, mégpedig üvegen keresztül, ugyanolyan osztású, üvegezett és öt-tükrös, mint az előzőekben tárgyalt, rendház folyosó és Szontagh Pál terem közti valamikori szentély átjáró. Bizonyosan nem a kápolnában volt ez a nyílászáró, mert annak a belmagassága lényegesen magasabb, mint a folyosó.

A félemeleti tetején levő üvegfal megtartható, de a felső fa keretének a kiegészítése ildomos.
