FAANYAGVÉDELMI SZAKVÉLEMÉNY

Szent József Plébániatemplom és Rendház
3100 Salgótarján, Acélgyári út 1-3. (hrsz. 3556)
műemléki törzsszám: 10801, azonosító: 13644

Budapest, 2017. június 30.

Tárgy: Az épület-együttes felújításának igénye merült fel, melynek előkészítési, tervezési munkái kapcsán kaptam megbízást Bókáné Bakos Mária (Timpanon Architekt Kft., 3100 Salgótarján, Damjanich út 107.) vezető tervezőtől a tetőszerkezetek faanyagvédelmi vizsgálatára.

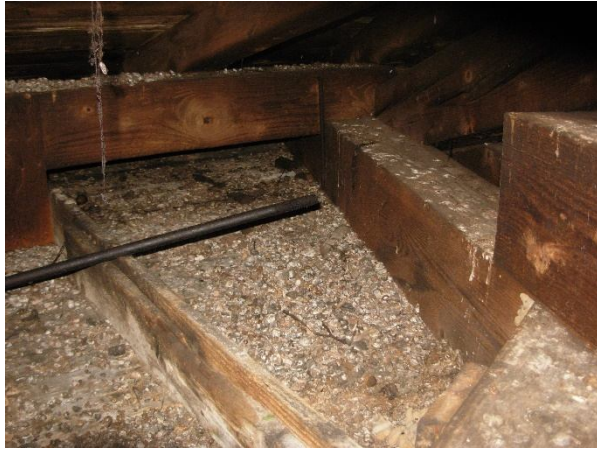
3. fotó

A sisak szerkezete két egymásra merőleges fogópárból, és a további 4 sarokba tartó fiókgerendából áll. A kis sátoztető közepén függesztőoszlop (kis császárfarfa) került elhelyezésre, a két „főállásban” ferdetámok is vannak. A sisaknak nincs teherhordó födéme, a fogópárszint van alulról deszkázva. A mennyezet több helyen beázási foltos, sérült nádaszott vakolat. A födémdeszkázást a fogópárok és fiókgerendák között élére állított deszkával „merekítették”, és egy ilyen területre vezet a kialakított bebúvó nyílás, ennek megfelelően a fenti térben kétséges a biztonságos tartózkodás. A sisakban a főállások közötti kis nyílások nem teszik lehetővé a terület bejárását, a kis hajlásszög miatt a talpszelemen mögötti ereszt sem hozzáférhető.

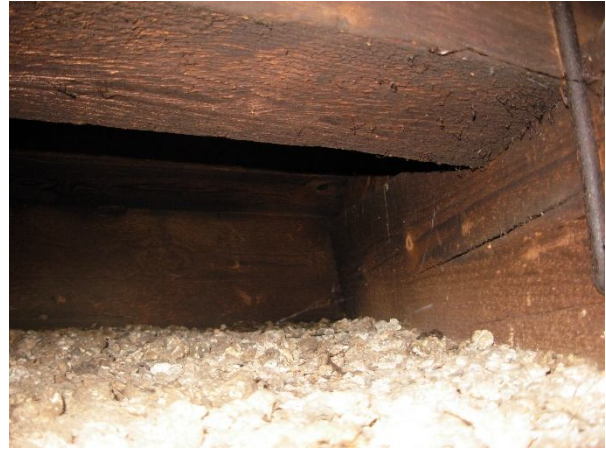
4. fotó

A torony héjalása teli deszkázaton lemezfedés. Az eresztől alulról és oldalról deszkázott, avult állapotú.

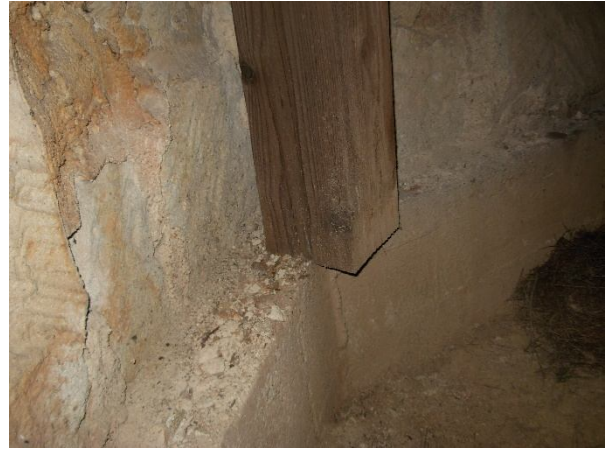
7. fotó

Az **előcsarnok** felett a templomhajótól elválasztó falazattól kezdtem a tetőszerkezet számozását római számmal, illetve betűjellel. A fal melletti „I.” főállás valójában egy megerősített talpszelemen. A II. főállás nagyméretű vasbeton gerendára támaszkodik, fogópáros, 3 székoszlopos, ferdetámos szerkezettel. A sarkokba torokgerenda-szerű felső kötőgerendák futnak ki a külső fali oszlopokhoz. A csomópont kialakítása esetleges, az oszlop alsó támaszkodása is bizonytalan. Az oszlopok merevítése sem megoldott.

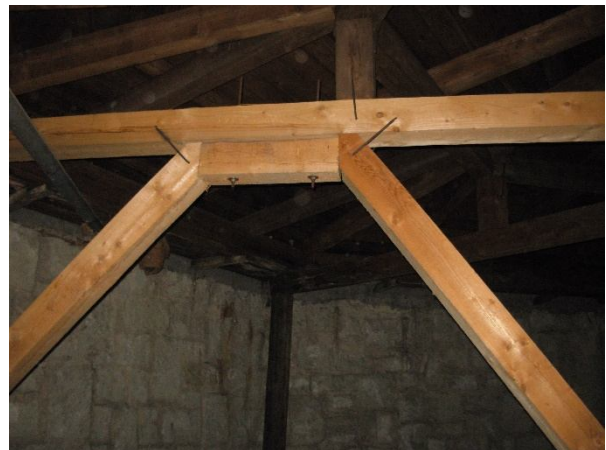
9. fotó

A „B” és „C” jelű állásokat részben, illetve egészben már újra cserélték. A régiek belső végei nem befogottak, mindegyik elcsavarodott.

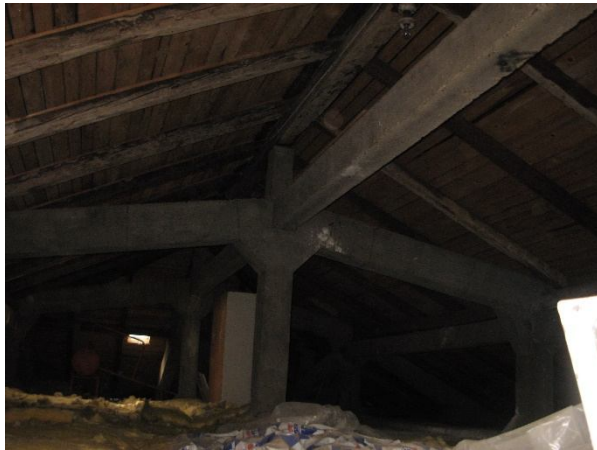
11. fotó

Az utcára merőleges hátsó traktus 4 faanyagú főállásából a középben lévő székoszlop és ferdetámok látszanak, olyan hatást keltve, mintha a födémmel egybeépített szerkezet lenne, tehát fafödémeket feltételeznék, ha az információk nem ellentétesek lennének ezzel. Mindenesetre agyagtapasztás látható ezen a területen. Az épület végét kontyolással zárták le.

A héjalás lemezfedés, alatta kátránypapírral.

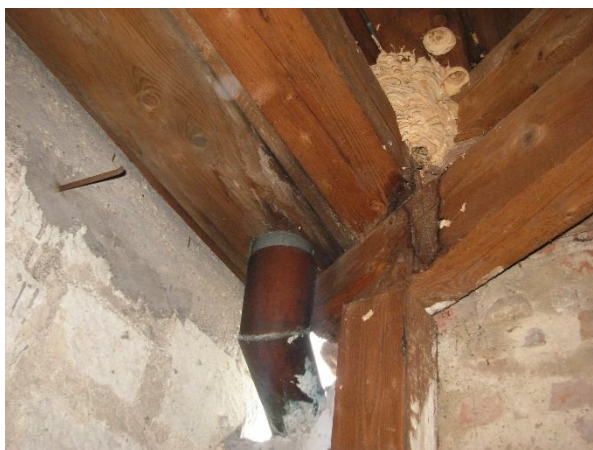
18. fotó

A templomhajó kisebb károsodásai mellett az előcsarnokkal határos sarok súlyos károsodása emelendő ki, fentiek alapján nem meglepő módon.
