## **MŰEMLEKES DOKUMENTÁCIÓ-01**

Salgótarjáni úgynevezett Acélglyári templom,  
azaz Szent József plébánia templom és  
valamikori Ferences rendház, jelenleg gyülekezeti ház  
felújításával kapcsolatosan munkákhoz

Megbízó:	Váci Egyházmegye 2600 Vác, Migazzi Kristóf tér 1. sz.
Helyszín:	3100 Salgótarján, Acélglyári út 1-3. sz. Hrsz.: 3556
Tervező:	Bókáné Bakos Mária, építész és szerkezetépítő mérnök, 3100 Salgótarján, Damjanich út 107. Timpanon Architekt Kft. Építész - statikus tervező /É2-12-0080; T-T-12-0095/ Épületszerkezeti és tartószerkezeti szakértő /SZÉS-2; SZÉS-1-T/

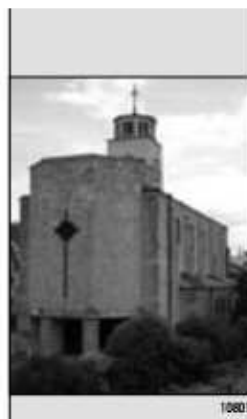
Hosszanti telken álló templom és a hozzá kapcsolódó rendház, különböző felületi megmunkálású kőlapokkal burkolva. A templom nagyméretű, háromhajós épület,

poligonális szentéllyel, bejárati előépítménnyel és a mellékhajókat bővítő két-két kápolnával; a szentély ÉNy-i oldala mellett négyzetes alaprajzú, fent nyolcszögletű, hangnyílásos színttel lezárt harangtoronnyal; a főhajó falain és a torony sarkain támpillérekkel. Nyeregtetős, a poligonális alaprajzú épületrészek fölött lekontyolva. Síkmennyezetes, a bejárati előtér fölött karzat. Falképek: 1960-as évek (Kontuly Béla). Berendezés: 1930-as évek vége. A szentély mögé épült a megközelítőleg U alaprajzú, kétemeletes rendház, DK-i homlokzatán egy alacsonyabb, félkörívesen záródó alaprajzú épületrésszel. Kétraktusos, középfolyosóval, síkmennyezetes helyiségekkel. Épült 1934-1936-ban (építész: Szontágh Pál).

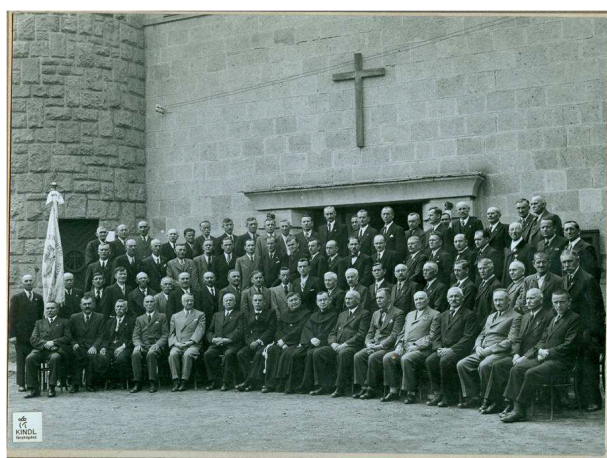
templomi egylet 1930-as évek

A falazati textúra jól kirajzolódik.

A fugák kitöltöttek. A helyszínen látszik, hogy az eredeti fugák falazati kőanyag örleményének felhasználásával készült.

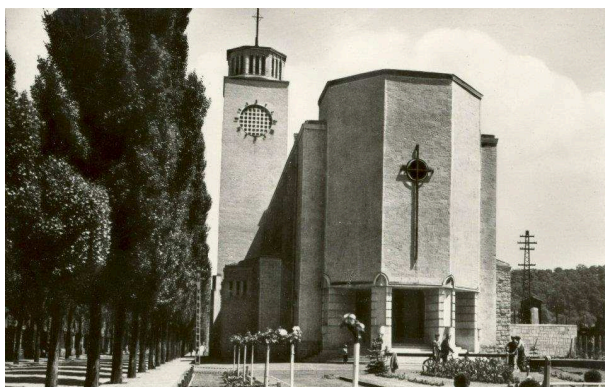
templom 1960-70-es (?) évek

A főhomlokzaton nem látszik a kő falazat rajzolata.

Lehet, hogy a templomhajó vakolt volt, vagy a fotó ennyire megtévesztő??

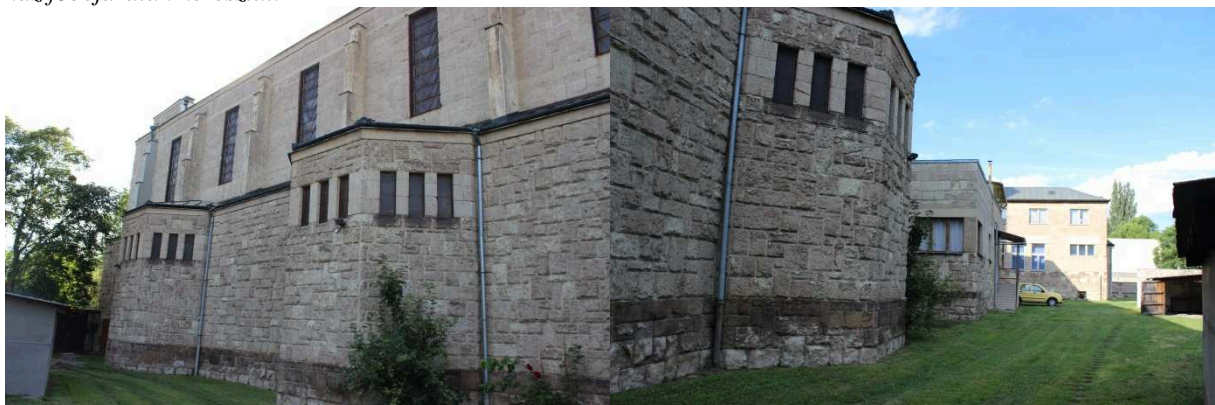
A templomhajóba, oldalról való ajtónyitás egy teljesen idegen a templom egységes szövetétől. A zárt udvarról való bejutás segítség (kapunyitás), amúgy sem lehetséges, igazi célját nem éri el. A templom az a hely, ahol a segítségnyújtásnak amúgy is működni kéne humán módon, bár az önálló bejutás biztosítása is kívánatos. Az ajtó és a hozzátartozó rámpa, korlát elhelyezése műemlékileg nem igazolható. A mozgáskorlátozott bejárást más módon az épület szükségtelen átalakítása nélkül javaslom megoldani, *pl. a Szontagh Pál terem főbejárata felől, vagy a rendház főbejártán keresztül.*

A mozgáskorlátozott bejárásra kiszemelt oldal

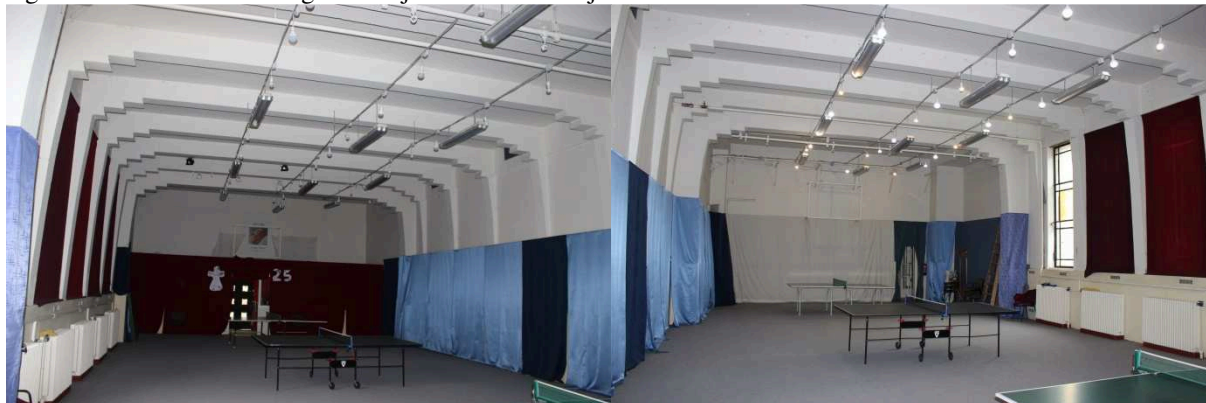
Ez az elképzelés is teljesen bizarr. Szakrálisan is, hogy a valamikori szentély helyén illemhely legyen. Az elképzelést építészetileg sem lehet támogatni, miszerint egy főbejárattal ellátott, belsőleg egységes, 20 méter hosszú, kilenc méter széle, 5 m magas térbe, cirka 3 m magas lefalazások jöjjenek létre. Ez építészetileg, műemlékvédelmi és morálisan is a Szontagh terem jelentős sérelmét jelentené.

Szontagh Pál terem, a valamikori rendház kápolna mozgáskorlátozott illemhely számára kijelölt teremvég  
Egy ilyen nagy objektumban bizonyosan kitalálható mindkét cél megvalósításának a módja, a szükségtelen építészeti beavatkozások nélkül.

*Javaslat: Amennyiben a termet gyülekezeti alkalmakra kívánják használni, akkor a szentélyrészben lévő 1950-es években nyitott kisméretű, 100 cm széles ajtó megszüntetését javaslom, s helyette a bejárati ajtóval szemközt két-szárnyú ajtó nyitását javaslom.*

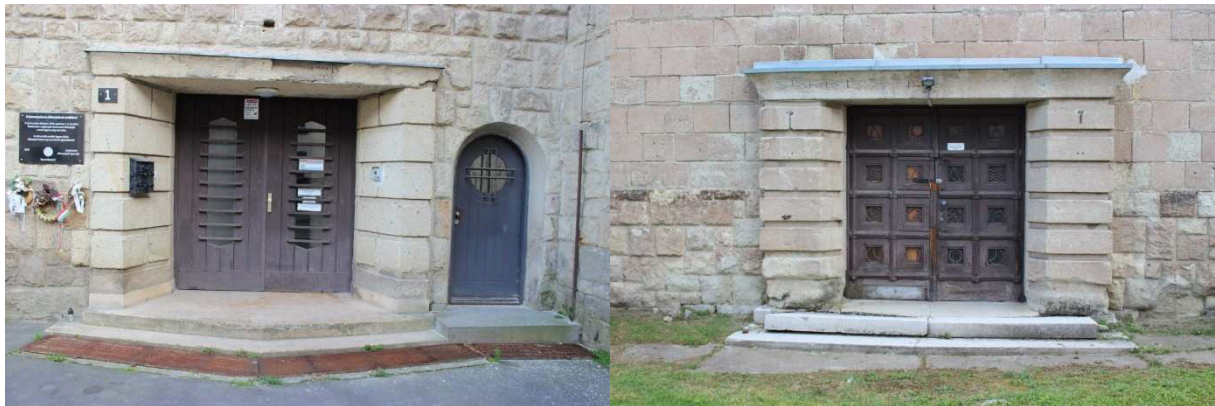
Eltérés a teljes egységesség tekintetében a rendház és templom közötti utólagos rész (jelenleg főbejárat.) kapujánál mutatkozik.

Mind a két kapu robusztus 7-8 cm vastag faanyagból van, de jól látszik a két stílus különbsége.

A mai főbejárat mellett az iskola leválasztás idején bejárattal nyitott, jelenleg funkcióját veszített személybejáró megszüntetését, helyének, befalazását javasolom 2 cm-es vakolt tükkörrel.

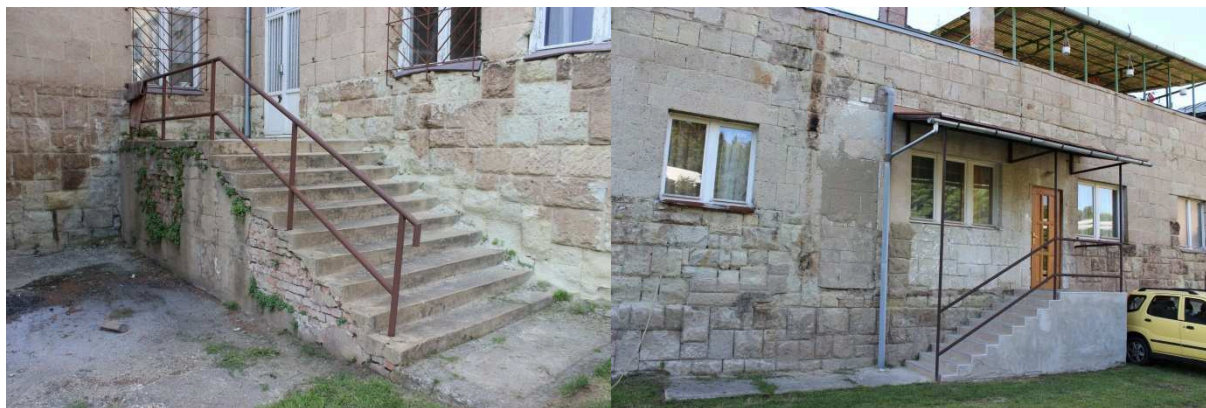
iskola idejében épült lépcső, gázcső korlát és fémajtó, utólagos rácsok

Paplak oldali utólagos lépcső. Látszik az elbontott külső falban lévő kémény kormos vonala, a fehér kő kifalazás és a lábazat feletti vasbeton födémlemez vonala a valamikori loggia részen. A greslap burkolatú lépcső, a zártszelvény korlát, az előtető, az ajtó színe, kialakítása „épületidegen”.

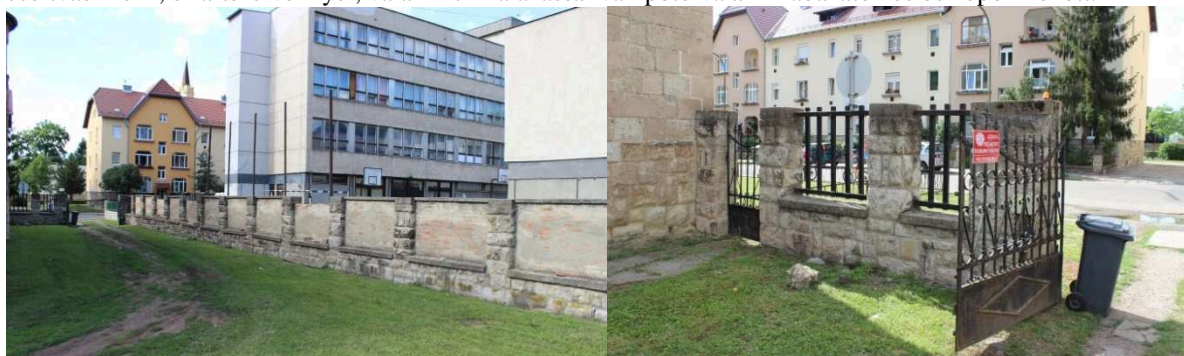
Az átalakítások, illetve beavatkozások nyomán a rendház kerítése is átalakult. Sok pillérközben hiányzik a kovácsoltvas-mező, s zártszelvényvel, valamint kifalazással van pótolva a kő lábazatok és oszlopok között.

A visszaszerzés után elvégzett munkákkal kapcsolatosan számos kifogást lehet emelni. Az utólag beépített nyílászárók, burkolatok sem stílusukban, sem anyaghasználatukban, sem színben, sem kialakításukban nem illeszkednek a az egységes stílusú modern templom megjelenésébe.

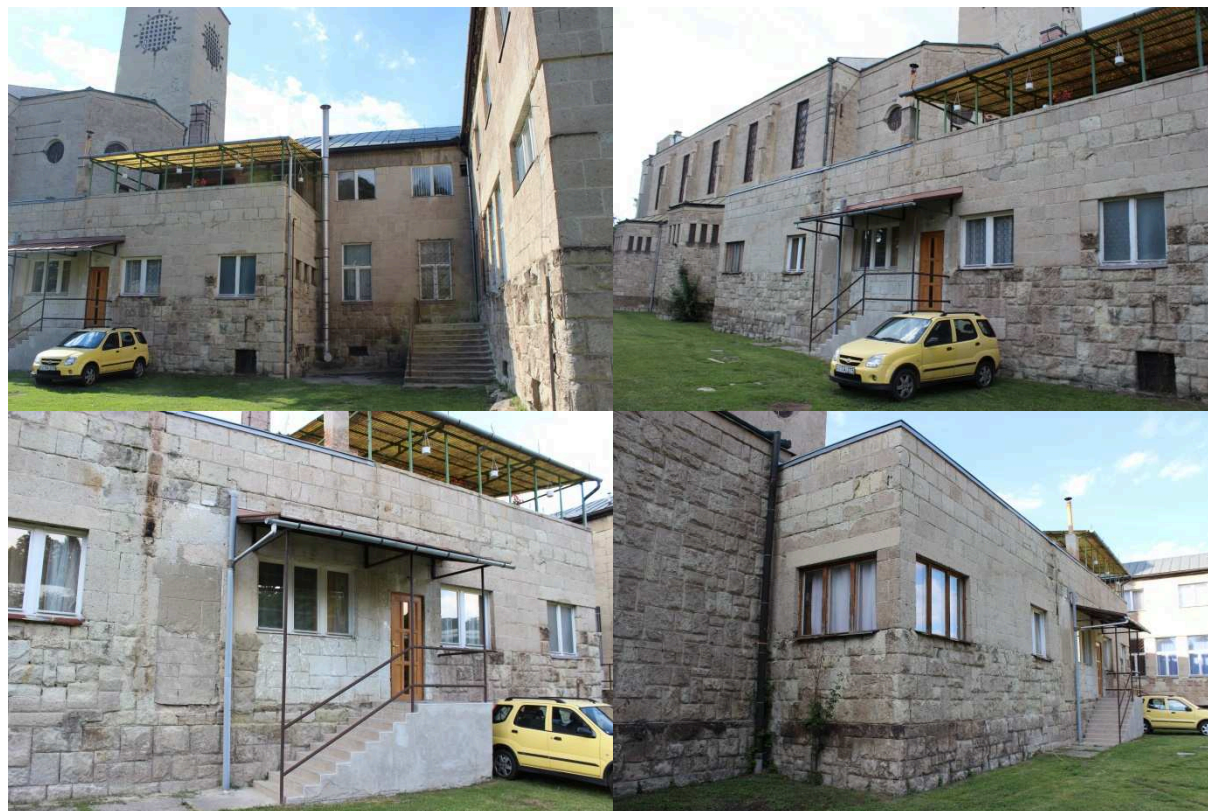
- A harmadik megoldás a teljesen tönkrement, többszörös beavatkozással megváltoztatott falazati szövet esetén a bevakolás. Ennél az épületnél is van ilyen terület. A rendház hátsó vasút felőli oldalán a Karitászs terem és a sekrestye-öltöző kiugró részen jelentős a fagykár és az átalakítások, ezért a kőörleményes, vagy egy adott vakolatgyártóval, laboreredményekkel alátámasztott receptúrájú habarcsvakolást javasolok, illetve nem tartok elképzelhetetlennek. Ebben az esetben is feltétlenül fontosnak tartom, hogy a vakolat színre próbavakolást kell végezni, s az alapján kell eldönteni, hogy a vakolás elkészíthető-e az épület megjelenésének a jelentős megváltoztatása nélkül. A kiszáradt, megkötött vakolat színének meg kell egyeznie a kőanyag színével. Természetesen a rusztikus lábázatra ezt a lehetőséget (vakolást) nem tartom járhatónak

- A második lehetőség a kőfelületek hidrofobizáló (víztaszító), szilárdító felületi kezelése. Ezzel kapcsolatosan a tapasztalataim alapján szkeptikus vagyok. Ez a megoldás nem időálló, s a mélyebb falazati tönkremenetel kezelésére semmiképpen nem alkalmas.

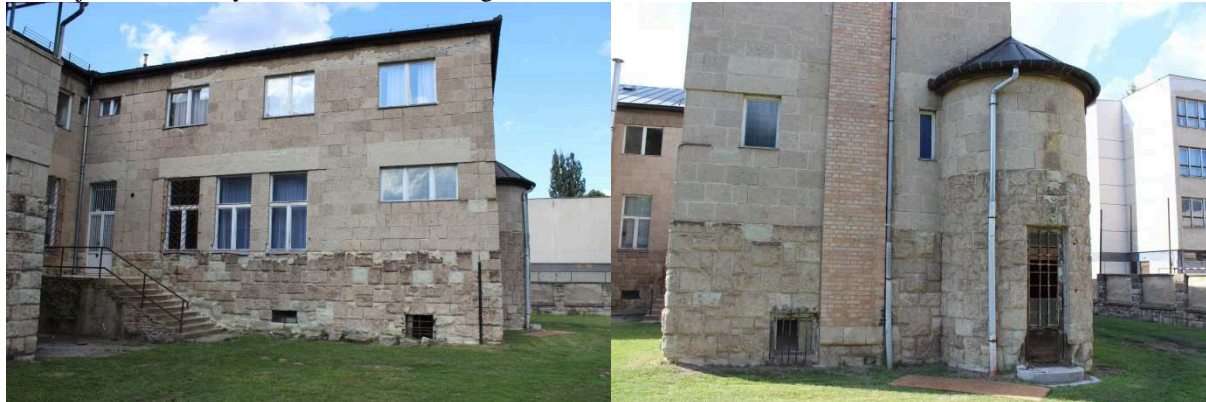
A nyílászárók feletti áthidalók és az épületen körbefutó koszorúk felülete natúrbeton, illetve valószínűleg az előzőekben felvázolt kőrleménnyel adagolt habarcs vakolatos volt. A homlokzaton, számos helyen mélyített tükröt alakított ki a tervező. A rendház eresze alatt hullámos körben végigfutó hullámos vakolás készült úgy, hogy ez a „hullámosság” az ereszaljára is befordul.

A fenti értékeit az épületnek továbbra is meg kell tartani. Tükröket feltölteni nem szabad.
